ชื่อฝาย ชื่อลำน้ำ วังขอน ลำน้ำสาขาของ แม่พุง/แม่น้ำยม ประเภทลำน้ำ ลำห้วย วันที่สำรวจ 24 มิ.ย. 68
หมู่บ้าน หมู่ที่ 1 บ้านวังขอน ตำบล แม่พุง อำเภอ วังชิ้น จังหวัด แพร่
ก่อสร้าง เมื่อปี พ.ศ. อายุฝาย มากกว่า 20 ปี หน่วยงานรับผิดชอบ อบต.แม่พุง ใช้แบบมาตรฐาน : มข.2527

ผลการตรวจสอบสภาพฝาย

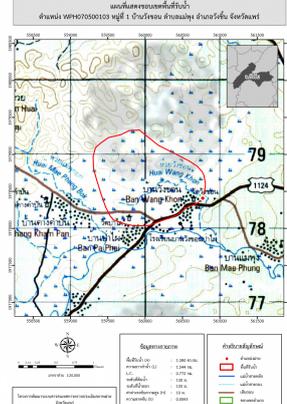
พื้นที่รับน้ำของฝายและข้อมูลประกอบ	สภาพโดยรวมของฝายและแนวทางแก้ไขปรับปรุงเบื้องต้น

<p>ข้อมูลพื้นที่รับน้ำของฝาย</p> <p>A = 1.38 ตารางกิโลเมตร L = 1.54 กิโลเมตร LC = 0.77 กิโลเมตร H = 10 เมตร s = 0.01 c = 0.25 I = 110 มิลลิเมตร/ชั่วโมง Return period = 100 ปี อัตราการไหลสูงสุด = 10.55 ลบ.ม./วินาที</p>	<p>สภาพโดยรวมของฝาย</p> <p>เป็นฝาย มข.2527 ที่ก่อสร้างโดย อบต.แม่พุง อายุฝายมากกว่า 20 ปี มีสภาพในแต่ละส่วนดังนี้</p> <p>ส่วน Protection เหนือน้ำ : ไม่มี ส่วนเหนือน้ำ : ไม่มี ส่วนควบคุมน้ำ : สภาพปกติโดยรวมใช้งานได้ ส่วนท้ายน้ำ : สภาพปกติโดยรวมใช้งานได้ ส่วน Protection ท้ายน้ำ : ไม่มี ระบบส่งน้ำ : ไม่มี มีสภาพตะกอนหน้าฝาย : ปานกลาง</p> <p>แนวทางแก้ไขปรับปรุงเบื้องต้น</p> <p>มีสภาพโดยรวมปกติ ควรวางแผนการขุดลอก และกำจัดวัชพืชตามเวลาที่เหมาะสม</p>
