ชื่อฝาย **ชื่อลำน้ำ** **วังขอน** **ลำน้ำสาขาของ** **แม่พุง/แม่น้ำยม** **ประเภทลำน้ำ** **ลำห้วย** **วันที่สำรวจ** 24 มิ.ย. 68
หมู่บ้าน หมู่ที่ 1 บ้านวังขอน **ตำบล** **แม่พุง** **อำเภอ** **วังชิ้น** **จังหวัด** **แพร่**
ก่อสร้าง เมื่อปี พ.ศ. **อายุฝาย** **มากกว่า 20 ปี** **หน่วยงานรับผิดชอบ** **อบต.แม่พุง** **ออกแบบเอง**

ผลการตรวจสอบสภาพฝาย

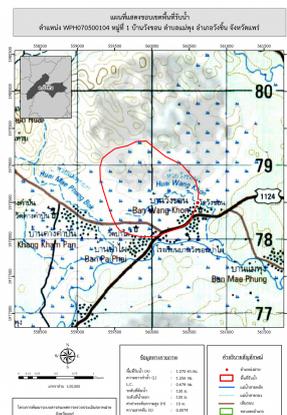
พื้นที่รับน้ำของฝายและข้อมูลประกอบ	สภาพโดยรวมของฝายและแนวทางแก้ไขปรับปรุงเบื้องต้น

<p>ข้อมูลพื้นที่รับน้ำของฝาย A = 1.27 ตารางกิโลเมตร L = 1.36 กิโลเมตร LC = 0.68 กิโลเมตร H = 10 เมตร s = 0.01 c = 0.25 I = 120 มิลลิเมตร/ชั่วโมง Return period = 100 ปี อัตราการไหลสูงสุด = 10.59 ลบ.ม./วินาที</p>	<p>สภาพโดยรวมของฝาย เป็นฝาย คสล. ที่ก่อสร้างโดย อบต.แม่พุง อายุฝายมากกว่า 20 ปี มีสภาพในแต่ละส่วนดังนี้ ส่วน Protection เหนือน้ำ : ไม่มี ส่วนเหนือน้ำ : ไม่มี ส่วนควบคุมน้ำ : สภาพปกติโดยรวมใช้งานได้ มีการกัดเซาะ และทรุดตัวน้อย ส่วนท้ายน้ำ : สภาพปกติโดยรวมใช้งานได้ มีการกัดเซาะ และทรุดตัวน้อย ส่วน Protection ท้ายน้ำ : ไม่มี ระบบส่งน้ำ : ไม่มี มีสภาพตะกอนหน้าฝาย : มาก</p> <p>แนวทางแก้ไขปรับปรุงเบื้องต้น มีสภาพโดยรวมปกติ ควรวางมาตรการขุดลอก และกำจัดวัชพืชตามเวลาที่เหมาะสม</p>
