ชื่อฝาย **ชื่อลำน้ำ** แม่พุงบก **ลำน้ำสาขาของ** แม่พุง/แม่น้ำยม **ประเภทลำน้ำ** ลำห้วย **วันที่สำรวจ** 24 มิ.ย. 68
หมู่บ้าน หมู่ที่ 2 บ้านค่างค้ำบัน **ตำบล** แม่พุง **อำเภอ** วังชิ้น **จังหวัด** แพร่
ก่อสร้าง เมื่อปี พ.ศ. 2563 **อายุฝาย** 5 **หน่วยงานรับผิดชอบ** อบต.แม่พุง **ออกแบบเอง**

พิกัดฝาย			
X(UTM)	558515	Y(UTM)	1978711

ลักษณะทั่วไป			
ประเภทของสันฝาย : ฝายไหลตกตรง	ความสูงสันฝาย : 1.00 เมตร	ความยาวสันฝาย : 14.00 เมตร	
ประตูระบายน้ำ : ไม่มี	ชนิดบานประตู : -	ขนาด (กว้าง*สูง) : -	จำนวน : - ชุด ชนิดเครื่องยกบาน : -
อาคารบังคับน้ำ : ไม่มี			
ระบบส่งน้ำ : ไม่มี	ลักษณะคลอง : -	ขนาดท้องคลองกว้าง : - เมตร	ความยาวประมาณ : - กิโลเมตรเมตร

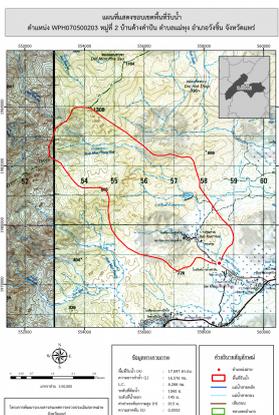
พื้นที่รับน้ำของฝายและข้อมูลประกอบ	สภาพโดยรวมของฝายและแนวทางแก้ไขปรับปรุงเบื้องต้น

<p>ข้อมูลพื้นที่รับน้ำของฝาย A = 17.05 ตารางกิโลเมตร L = 16.58 กิโลเมตร LC = 8.29 กิโลเมตร H = 915 เมตร s = 0.06 c = 0.25 I = 70 มิลลิเมตร/ชั่วโมง Return period = 100 ปี อัตราการไหลสูงสุด = 82.93 ลบ.ม./วินาที</p>	<p>สภาพโดยรวมของฝาย เป็นฝาย คสล. ก่อสร้างโดย อบต.แม่พุง เมื่อปี พ.ศ.2563 อายุฝาย 5 ปี มีสภาพในแต่ละส่วนดังนี้ ส่วน Protection เหนือน้ำ : ไม่มี ส่วนเหนือน้ำ : ไม่มี ส่วนควบคุมน้ำ : สภาพปกติโดยรวมใช้งานดี ส่วนท้ายน้ำ : สภาพปกติโดยรวมใช้งานดี ส่วน Protection ท้ายน้ำ : ไม่มี ระบบส่งน้ำ : ไม่มี มีสภาพตะกอนหน้าฝาย : ปานกลาง</p> <p>แนวทางแก้ไขปรับปรุงเบื้องต้น มีสภาพโดยรวมปกติ ควรวางแผนมาตรการขุดลอก และกำจัดวัชพืชตามเวลาที่เหมาะสม</p>
