ชื่อฝาย ชื่อลำน้ำ แม่น้ำ ลำน้ำสาขาของ แม่น้ำ/แม่น้ำยม ประเภทลำน้ำ ลำห้วย วันที่สำรวจ 24 มิ.ย. 68  
 หมู่บ้าน หมู่ที่ 5 บ้านแม่แสด ตำบล แม่พุง อำเภอ วังชิ้น จังหวัด แพร่  
 ก่อสร้าง เมื่อปี พ.ศ. อายุฝาย มากกว่า 20 ปี หน่วยงานรับผิดชอบ อบต.แม่พุง ออกแบบเอง

ลักษณะทั่วไป			
ประเภทของสันฝาย : ฝายสันนวม	ความสูงสันฝาย : 1.00 เมตร	ความยาวสันฝาย : 8.00 เมตร	
ประตูระบายน้ำ : ไม่มี	ชนิดบานประตู : -	ขนาด (กว้าง*สูง) : -	จำนวน : - ชุด ชนิดเครื่องยกบาน : -
อาคารบังคับน้ำ : มี			
ระบบส่งน้ำ : มี	ลักษณะคลอง : คลองดิน	ขนาดท้องคลองกว้าง : 1.00 เมตร	ความยาวประมาณ : 0.30 กิโลเมตรเมตร

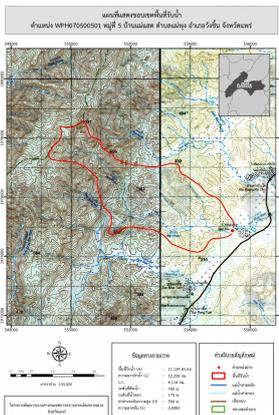
พื้นที่รับน้ำของฝายและข้อมูลประกอบ	สภาพโดยรวมของฝายและแนวทางแก้ไขปรับปรุงเบื้องต้น

<p><b>ข้อมูลพื้นที่รับน้ำของฝาย</b>                      A = 11.13 ตารางกิโลเมตร                      L = 12.23 กิโลเมตร                      LC = 6.11 กิโลเมตร                      H = 590 เมตร                      s = 0.05                      c = 0.25                      I = 90 มิลลิเมตร/ชั่วโมง                      Return period = 100 ปี                      อัตราการไหลสูงสุด = 69.61 ลบ.ม./วินาที</p>	<p><b>สภาพโดยรวมของฝาย</b>                      เป็นฝายในความรับผิดชอบของ อบต.แม่พุง มีอายุมากกว่า 20 ปี มีสภาพในแต่ละส่วนดังนี้ ส่วน Protection เหนือน้ำ : ไม่มี ส่วนเหนือน้ำ : ไม่มี ส่วนควบคุมน้ำ : มีการกัดเซาะ ทรุดตัว แต่กร้าว มีสิ่งกีดขวางทางน้ำ รูโพร่ง รั่ว มีการเคลื่อนตัวค่อนข้างมาก และมีวัชพืชขึ้นน้อย ส่วนท้ายน้ำ : มีการกัดเซาะ ทรุดตัว แต่กร้าว มีสิ่งกีดขวางทางน้ำ รูโพร่ง รั่ว มีการเคลื่อนตัวค่อนข้างมาก และมีวัชพืชขึ้นน้อย ส่วน Protection ท้ายน้ำ : ไม่มี ระบบส่งน้ำ : สภาพปกติโดยรวมใช้งานได้ มีสภาพตะกอนหน้าฝาย : มาก</p> <p><b>แนวทางแก้ไขปรับปรุงเบื้องต้น</b>                      เนื่องจากตัวฝายค่อนข้างทรุดโทรม มีความเสียหายค่อนข้างมากไม่เหมาะกับการปรับปรุงซ่อมแซม ควรรื้อถอน และก่อสร้างใหม่ในรูปแบบ และขนาดที่เหมาะสม</p>
