ชื่อฝาย **ชื่อลำน้ำ แม่น้ำ** **ลำน้ำสาขาของ แม่น้ำ/แม่น้ำยม** **ประเภทลำน้ำ ลำห้วย** **วันที่สำรวจ** 24 มิ.ย. 68
หมู่บ้าน หมู่ที่ 5 บ้านแม่แสด **ตำบล** แม่พุง **อำเภอ** วังชิ้น **จังหวัด** แพร่
ก่อสร้าง เมื่อปี พ.ศ. **อายุฝาย** มากกว่า 10 ปี **หน่วยงานรับผิดชอบ** อบต.แม่พุง **ออกแบบเอง**

ผลการตรวจสอบสภาพฝาย

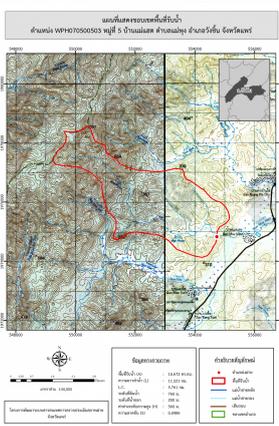
พื้นที่รับน้ำของฝายและข้อมูลประกอบ	สภาพโดยรวมของฝายและแนวทางแก้ไขปรับปรุงเบื้องต้น

<p>ข้อมูลพื้นที่รับน้ำของฝาย A = 10.67 ตารางกิโลเมตร L = 11.52 กิโลเมตร LC = 5.76 กิโลเมตร H = 560 เมตร s = 0.05 c = 0.25 I = 100 มิลลิเมตร/ชั่วโมง Return period = 100 ปี อัตราการไหลสูงสุด = 74.17 ลบ.ม./วินาที</p>	<p>สภาพโดยรวมของฝาย เป็นฝาย ต.ส.ล. ที่ก่อสร้างโดย อบต.แม่พุง อายุฝายมากกว่า 10 ปี มีสภาพในแต่ละส่วนดังนี้ ส่วน Protection เหนือน้ำ : ไม่มี ส่วนเหนือน้ำ : ไม่มี ส่วนควบคุมน้ำ : สภาพปกติโดยรวมใช้งานได้ ส่วนท้ายน้ำ : สภาพปกติโดยรวมใช้งานได้ มีการกัดเซาะ และทรุดตัวน้อย ส่วน Protection ท้ายน้ำ : ไม่มี ระบบส่งน้ำ : สภาพปกติโดยรวมใช้งานได้ มีสภาพตะกอนหน้าฝาย : มาก</p> <p>แนวทางแก้ไขปรับปรุงเบื้องต้น มีสภาพโดยรวมปกติ ควรวางมาตรการขุดลอก และกำจัดวัชพืชตามเวลาที่เหมาะสม</p>
