# การตรวจสอบสภาพฝายและแนวทางแก้ไขปรับปรุงเพื่อเพิ่มประสิทธิภาพฝาย

รหัสฝายที่ : WPH070500506

ชื่อฝาย : ชื่อลำน้ำ : แม่แสด ลำน้ำสาขาของ : แม่พุง/แม่น้ำยม ประเภทลำน้ำ : ลำห้วย วันที่สำรวจ : 24 มิ.ย. 68  
หมู่บ้าน หมู่ที่ 5 บ้านแม่แสด ตำบล แม่พุง อำเภอ วังชิ้น จังหวัด แพร่  
ก่อสร้าง เมื่อปี พ.ศ. : อายุฝาย : มากกว่า 15 ปี หน่วยงานรับผิดชอบ : อบต.แม่พุง ออกแบบเอง

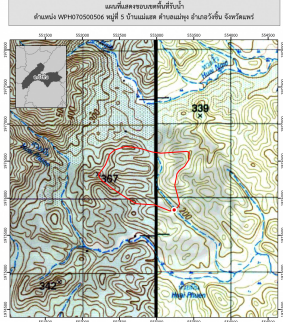
| พื้นที่รับน้ำของฝายและข้อมูลประกอบ | สภาพโดยรวมของฝายและแนวทางแก้ไขปรับปรุงเบื้องต้น |
|---|---|
| <div><p>แผนที่แสดงขอบเขตพื้นที่รับน้ำ<br/>ส่วนที่ 5 บ้านแม่แสด ตำบลแม่พุง อำเภอ วังชิ้น จังหวัด แพร่</p><p>ข้อมูลพื้นที่รับน้ำของฝาย</p><p>A = 0.7 ตารางกิโลเมตร<br/>L = 0.81 กิโลเมตร<br/>LC = 0.41 กิโลเมตร<br/>H = 20 เมตร<br/>s = 0.02<br/>c = 0.25<br/>I = 120 มิลลิเมตร/ชั่วโมง<br/>Return period = 100 ปี<br/>อัตราการไหลสูงสุด = 5.84 ลบ.ม./วินาที</p></div> | <p><b>สภาพโดยรวมของฝาย</b></p> <p>เป็นฝาย คสล. ที่ก่อสร้างโดย อบต.แม่พุง อายุฝายมากกว่า 15 ปี มีสภาพในแต่ละส่วนดังนี้ ส่วน Protection เหนือน้ำ : ไม่มี ส่วนเหนือน้ำ : ไม่มี ส่วนควบคุมน้ำ : สภาพปกติโดยรวมใช้งานได้ มีวัชพืชขึ้นน้อย ส่วนท้ายน้ำ : สภาพปกติโดยรวมใช้งานได้ มีการกัดเซาะ และทรุดตัวน้อย มีวัชพืชขึ้นน้อย ส่วน Protection ท้ายน้ำ : ไม่มี ระบบส่งน้ำ : สภาพปกติโดยรวมใช้งานได้ มีสภาพตะกอนหน้าฝาย : มาก</p> <p><b>แนวทางแก้ไขปรับปรุงเบื้องต้น</b></p> <p>มีสภาพโดยรวมปกติ ควรวางแผนการขุดลอก และกำจัดวัชพืชตามเวลาที่เหมาะสม</p> |
