ชื่อฝาย **ชื่อลำน้ำ แม่น้ำ** **ลำน้ำสาขาของ แม่น้ำ/แม่น้ำยม** **ประเภทลำน้ำ ลำห้วย** **วันที่สำรวจ** 24 มิ.ย. 68  
**หมู่บ้าน หมู่ที่ 5 บ้านแม่แสด ตำบล แม่พุง อำเภอ วังชิ้น จังหวัด แพร่**  
**ก่อสร้าง เมื่อปี พ.ศ. 2555 อายุฝาย 13** **หน่วยงานรับผิดชอบ อบต.แม่พุง** **ออกแบบเอง**

ผลการตรวจสอบสภาพฝาย

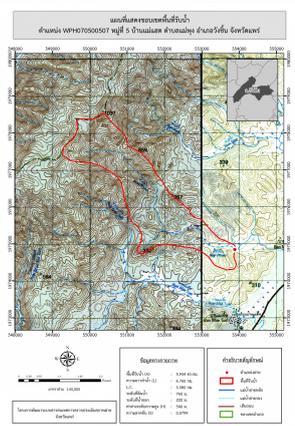
พื้นที่รับน้ำของฝายและข้อมูลประกอบ	สภาพโดยรวมของฝายและแนวทางแก้ไขปรับปรุงเบื้องต้น

<p><b>ข้อมูลพื้นที่รับน้ำของฝาย</b>            A = 5.93 ตารางกิโลเมตร            L = 6.76 กิโลเมตร            LC = 3.38 กิโลเมตร            H = 540 เมตร            s = 0.08            c = 0.25            I = 100 มิลลิเมตร/ชั่วโมง            Return period = 100 ปี            อัตราการไหลสูงสุด = 41.24 ลบ.ม./วินาที</p>	<p><b>สภาพโดยรวมของฝาย</b>            เป็นฝาย คสล. ที่ก่อสร้างโดย อบต.แม่พุง อายุฝายมากกว่า 15 ปี มีสภาพในแต่ละส่วนดังนี้ ส่วน Protection เหนือน้ำ : ไม่มี ส่วนเหนือน้ำ : ไม่มี ส่วนควบคุมน้ำ : สภาพปกติโดยรวมใช้งานได้ มีวัชพืชขึ้นน้อย ส่วนท้ายน้ำ : สภาพปกติโดยรวมใช้งานได้ มีการกัดเซาะ และทรุดตัวน้อย มีวัชพืชขึ้นน้อย ส่วน Protection ท้ายน้ำ : ไม่มี ระบบส่งน้ำ : สภาพปกติโดยรวมใช้งานได้ มีสภาพตะกอนหน้าฝาย : มาก</p> <p><b>แนวทางแก้ไขปรับปรุงเบื้องต้น</b>            มีสภาพโดยรวมปกติ ควรวางมาตรการขุดลอก และกำจัดวัชพืชตามเวลาที่เหมาะสม</p>
