ชื่อฝาย **ชื่อลำน้ำ แม่แสด** ลำน้ำสาขาของ **แม่พุง/แม่ซ้ายม** ประเภทลำน้ำ **ลำห้วย** วันที่สำรวจ **24 มิ.ย. 68**  
 หมู่บ้าน หมู่ที่ **5 บ้านแม่แสด** ตำบล **แม่พุง** อำเภอ **วังชิ้น** จังหวัด **แพร่**  
 ก่อสร้าง เมื่อปี พ.ศ. **2555** อายุฝาย **13** หน่วยงานรับผิดชอบ **อบต.แม่พุง** ออกแบบเอง

ผลการตรวจสอบสภาพฝาย

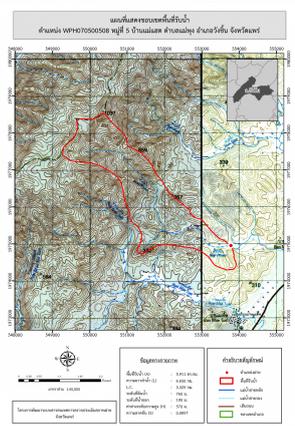
พื้นที่รับน้ำของฝายและข้อมูลประกอบ	สภาพโดยรวมของฝายและแนวทางแก้ไขปรับปรุงเบื้องต้น

<p><b>ข้อมูลพื้นที่รับน้ำของฝาย</b>                      A = 5.91 ตารางกิโลเมตร                      L = 6.65 กิโลเมตร                      LC = 3.33 กิโลเมตร                      H = 570 เมตร                      s = 0.09                      c = 0.25                      I = 100 มิลลิเมตร/ชั่วโมง                      Return period = 100 ปี                      อัตราการไหลสูงสุด = 41.08 ลบ.ม./วินาที</p>	<p><b>สภาพโดยรวมของฝาย</b>                      เป็นฝายคสล. ที่ก่อสร้างโดย อบต.แม่พุง อายุฝายมากกว่า 15 ปี มีสภาพในแต่ละส่วนดังนี้ ส่วน Protection เหนือน้ำ : ไม่มี ส่วนเหนือน้ำ : ไม่มี ส่วนควบคุมน้ำ : สภาพปกติโดยรวมใช้งานได้ มีวัชพืชขึ้นน้อย ส่วนท้ายน้ำ : สภาพปกติโดยรวมใช้งานได้ มีการกัดเซาะ และทรุดตัวน้อย มีวัชพืชขึ้นน้อย ส่วน Protection ท้ายน้ำ : ไม่มี ระบบส่งน้ำ : สภาพปกติโดยรวมใช้งานได้ มีสภาพตะกอนหน้าฝาย : มาก</p> <p><b>แนวทางแก้ไขปรับปรุงเบื้องต้น</b>                      มีสภาพโดยรวมปกติ ควรวางมาตรการขุดลอก และกำจัดวัชพืชตามเวลาที่เหมาะสม</p>
