# การตรวจสอบสภาพฝายและแนวทางแก้ไขปรับปรุงเพื่อเพิ่มประสิทธิภาพฝาย

รหัสฝายที่ : WPH070500510

ชื่อฝาย : ชื่อลำน้ำ แม่แสด ลำน้ำสาขาของ แม่พุง/แม่น้ำยม ประเภทลำน้ำ ลำห้วย วันที่สำรวจ 24 มิ.ย. 68  
หมู่บ้าน หมู่ที่ 5 บ้านแม่แสด ตำบล แม่พุง อำเภอ วังชิ้น จังหวัด แพร่  
ก่อสร้าง เมื่อปี พ.ศ. อายุฝาย มากกว่า 15 ปี หน่วยงานรับผิดชอบ มากกว่า 15 ปี ออกแบบเอง

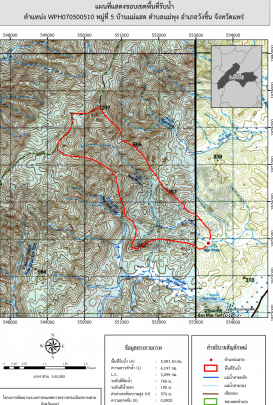
| พื้นที่รับน้ำของฝายและข้อมูลประกอบ | สภาพโดยรวมของฝายและแนวทางแก้ไขปรับปรุงเบื้องต้น |
|---|---|
| <div><p>แผนที่แสดงพื้นที่รับน้ำของฝาย WPH070500510 หมู่ที่ 5 บ้านแม่แสด ตำบลแม่พุง อำเภอวังชิ้น จังหวัดแพร่</p><p>ข้อมูลพื้นที่รับน้ำของฝาย</p><p>A = 5.49 ตารางกิโลเมตร</p><p>L = 6.2 กิโลเมตร</p><p>LC = 3.1 กิโลเมตร</p><p>H = 570 เมตร</p><p>s = 0.09</p><p>c = 0.25</p><p>I = 110 มิลลิเมตร/ชั่วโมง</p><p>Return period = 100 ปี</p><p>อัตราการไหลสูงสุด = 41.98 ลบ.ม./วินาที</p></div> | <p><b>สภาพโดยรวมของฝาย</b></p> <p>เป็นฝาย คสล. ที่ก่อสร้างโดย อบต.แม่พุง อายุฝายมากกว่า 15 ปี มีสภาพในแต่ละส่วนดังนี้ ส่วน Protection เหนือน้ำ : ไม่มี ส่วนเหนือน้ำ : ไม่มี ส่วนควบคุมน้ำ : สภาพปกติโดยรวมใช้งานได้ มีวัชพืชขึ้นน้อย ส่วนท้ายน้ำ : สภาพปกติโดยรวมใช้งานได้ มีการกัดเซาะ และทรุดตัวน้อย มีวัชพืชขึ้นน้อย ส่วน Protection ท้ายน้ำ : ไม่มี ระบบส่งน้ำ : สภาพปกติโดยรวมใช้งานได้ มีสภาพตะกอนหน้าฝาย : มาก</p> <p><b>แนวทางแก้ไขปรับปรุงเบื้องต้น</b></p> <p>มีสภาพโดยรวมปกติ ควรวางแผนการขุดลอก และกำจัดวัชพืชตามเวลาที่เหมาะสม</p> |
