ชื่อฝาย **ชื่อลำน้ำ แม่น้ำ** **ลำน้ำสาขาของ แม่น้ำ/แม่น้ำยม** **ประเภทลำน้ำ ลำห้วย** **วันที่สำรวจ** 24 มิ.ย. 68  
**หมู่บ้าน หมู่ที่** 5 บ้านแม่แฮด **ตำบล** แม่พุง **อำเภอ** วังชิ้น **จังหวัด** แพร่  
**ก่อสร้าง เมื่อปี พ.ศ.** **อายุฝาย** มากกว่า 10 ปี **หน่วยงานรับผิดชอบ** อบต.แม่พุง **ออกแบบเอง**

ลักษณะทั่วไป			
ประเภทของสันฝาย : ฝายสันมน	ความสูงสันฝาย : 1.00 เมตร	ความยาวสันฝาย : 10.00 เมตร	
ประตูระบายน้ำ : ไม่มี	ชนิดบานประตู : -	ขนาด (กว้าง*สูง) : -	จำนวน : - ชุด      ชนิดเครื่องยกบาน : -
อาคารบังคับน้ำ : มี	แบบเปิด : ฝั่งซ้าย	ชนิดบานประตู : -	ชนิดเครื่องยกบาน :-
ระบบส่งน้ำ : มี	ลักษณะคลอง : คลองดิน	ขนาดท้องคลองกว้าง : 0.70 เมตร	ความยาวประมาณ : 0.10 กิโลเมตรเมตร

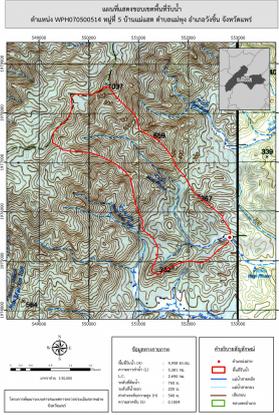
พื้นที่รับน้ำของฝายและข้อมูลประกอบ	สภาพโดยรวมของฝายและแนวทางแก้ไขปรับปรุงเบื้องต้น

<p><b>ข้อมูลพื้นที่รับน้ำของฝาย</b>            A = 4.96 ตารางกิโลเมตร            L = 5.38 กิโลเมตร            LC = 2.69 กิโลเมตร            H = 540 เมตร            s = 0.1            c = 0.25            I = 120 มิลลิเมตร/ชั่วโมง            Return period = 100 ปี            อัตราการไหลสูงสุด = 41.35 ลบ.ม./วินาที</p>	<p><b>สภาพโดยรวมของฝาย</b>            เป็นฝาย คสล. ที่ก่อสร้างโดย อบต.แม่พุง อายุฝายมากกว่า 10 ปี มีสภาพในแต่ละส่วนดังนี้ ส่วน Protection เหนือน้ำ : ไม่มี ส่วนเหนือน้ำ : ไม่มี ส่วนควบคุมน้ำ : สภาพปกติโดยรวมใช้งานได้ มีวัชพืชขึ้นน้อย ส่วนท้ายน้ำ : สภาพปกติโดยรวมใช้งานได้ มีการกัดเซาะ และทรุดตัวน้อย มีวัชพืชขึ้นน้อย ส่วน Protection ท้ายน้ำ : ไม่มี ระบบส่งน้ำ : สภาพปกติโดยรวมใช้งานได้ มีสภาพตะกอนหน้าฝาย : มาก</p> <p><b>แนวทางแก้ไขปรับปรุงเบื้องต้น</b>            มีสภาพโดยรวมปกติ ควรวางมาตรการขุดลอก และกำจัดวัชพืชตามเวลาที่เหมาะสม</p>
