ชื่อฝาย **ชื่อลำน้ำ แม่ตืด** ลำน้ำสาขาของ **สรอย/แม่น้ำยม** ประเภทลำน้ำ **ลำห้วย** วันที่สำรวจ **25 มิ.ย. 68**
 หมู่บ้าน หมู่ที่ 6 บ้านแม่ตืด ตำบล แม่พุง อำเภอ วังชิ้น จังหวัด แพร่
 ก่อสร้าง เมื่อปี พ.ศ. อายุฝาย มากกว่า 20 ปี หน่วยงานรับผิดชอบ **อบต.แม่พุง** ออกแบบเอง

ผลการตรวจสอบสภาพฝาย

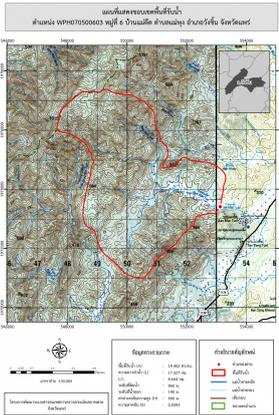
| พื้นที่รับน้ำของฝายและข้อมูลประกอบ | สภาพโดยรวมของฝายและแนวทางแก้ไขปรับปรุงเบื้องต้น |
|---|---|
| <p>พื้นที่รับน้ำของฝาย</p> <p>A = 19.4 ตารางกิโลเมตร L = 17.33 กิโลเมตร LC = 8.66 กิโลเมตร H = 680 เมตร s = 0.04 c = 0.25 I = 70 มิลลิเมตร/ชั่วโมง Return period = 100 ปี อัตราการไหลสูงสุด = 94.39 ลบ.ม./วินาที</p> | <p>สภาพโดยรวมของฝาย</p> <p>เป็นฝาย คสล. ที่ก่อสร้างโดย อบต.แม่พุง อายุฝายมากกว่า 20 ปี มีสภาพในแต่ละส่วนดังนี้ ส่วน Protection เหนือน้ำ : ไม่มี ส่วนเหนือน้ำ : สภาพปกติโดยรวมใช้งานได้ มีวัชพืชขึ้นน้อย ส่วนควบคุมน้ำ : สภาพปกติโดยรวมใช้งานได้ มีวัชพืชขึ้นน้อย ส่วนท้ายน้ำ : สภาพปกติโดยรวมใช้งานได้ มีวัชพืชขึ้นน้อย ส่วน Protection ท้ายน้ำ : ไม่มี ระบบส่งน้ำ : สภาพปกติโดยรวมใช้งานได้ มีสภาพตะกอนหน้าฝาย : มาก</p> <p>แนวทางแก้ไขปรับปรุงเบื้องต้น</p> <p>มีสภาพโดยรวมปกติ ควรวางแผนการขุดลอก และกำจัดวัชพืชตามเวลาที่เหมาะสม</p> |
