ชื่อฝาย **ชื่อลำน้ำ แม่ตืด** ลำน้ำสาขาของ **สรอย/แม่น้ำยม** ประเภทลำน้ำ **ลำห้วย** วันที่สำรวจ **25 มิ.ย. 68**
 หมู่บ้าน หมู่ที่ **6 บ้านแม่ตืด** ตำบล **แม่พุง** อำเภอ **วังชิ้น** จังหวัด **แพร่**
 ก่อสร้าง เมื่อปี พ.ศ. **อายุฝาย มากกว่า 15 ปี** หน่วยงานรับผิดชอบ **อบต.แม่พุง** ออกแบบเอง

ผลการตรวจสอบสภาพฝาย

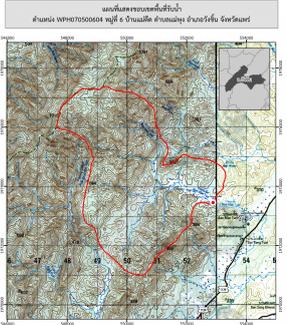
พื้นที่รับน้ำของฝายและข้อมูลประกอบ	สภาพโดยรวมของฝายและแนวทางแก้ไขปรับปรุงเบื้องต้น

<p>ข้อมูลพื้นที่รับน้ำของฝาย A = 19.06 ตารางกิโลเมตร L = 17.04 กิโลเมตร LC = 8.52 กิโลเมตร H = 680 เมตร s = 0.04 c = 0.25 I = 70 มิลลิเมตร/ชั่วโมง Return period = 100 ปี อัตราการไหลสูงสุด = 92.72 ลบ.ม./วินาที</p>	<p>สภาพโดยรวมของฝาย เป็นฝาย คสล. ที่ก่อสร้างโดย อบต.แม่พุง อายุฝายมากกว่า 15 ปี มีสภาพในแต่ละส่วนดังนี้ ส่วน Protection เหนือน้ำ : ไม่มี ส่วนเหนือน้ำ : ไม่มี ส่วนควบคุมน้ำ : สภาพปกติโดยรวมใช้งานได้ มีวัชพืชขึ้นน้อย ส่วนท้ายน้ำ : สภาพปกติโดยรวมใช้งานได้ มีการกัดเซาะ แดงร้าว และทรุดตัวปานกลาง มีรูโหว่ และเคลื่อนตัวน้อย มีวัชพืชขึ้นน้อย ส่วน Protection ท้ายน้ำ : ไม่มี ระบบส่งน้ำ : สภาพปกติโดยรวมใช้งานได้ มีสภาพตะกอนหน้าฝาย : มาก</p> <p>แนวทางแก้ไขปรับปรุงเบื้องต้น มีสภาพโดยรวมปกติ ส่วนท้ายน้ำมีความเสียหายค่อนข้างมากควรได้รับการปรับปรุง ควรวางมาตรการขุดลอก และกำจัดวัชพืชตามเวลาที่เหมาะสม</p>
