ชื่อฝาย **ชื่อลำน้ำ แม่ตืด** ลำน้ำสาขาของ **สรอย/แม่น้ำยม** ประเภทลำน้ำ **ลำห้วย** วันที่สำรวจ **25 มิ.ย. 68**  
 หมู่บ้าน หมู่ที่ **6 บ้านแม่ตืด** ตำบล **แม่พุง** อำเภอ **วังชิ้น** จังหวัด **แพร่**  
 ก่อสร้าง เมื่อปี พ.ศ. **อายุฝาย มากกว่า 20 ปี** หน่วยงานรับผิดชอบ **-** ไซ้แบบมาตรฐาน : **มข.2527**

ผลการตรวจสอบสภาพฝาย

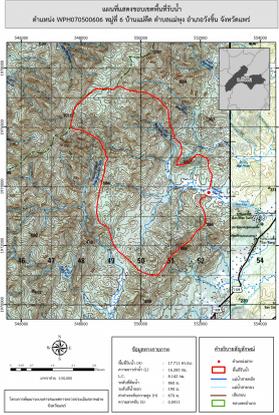
พื้นที่รับน้ำของฝายและข้อมูลประกอบ	สภาพโดยรวมของฝายและแนวทางแก้ไขปรับปรุงเบื้องต้น

<p><b>ข้อมูลพื้นที่รับน้ำของฝาย</b>                      A = 17.71 ตารางกิโลเมตร                      L = 16.29 กิโลเมตร                      LC = 8.14 กิโลเมตร                      H = 670 เมตร                      s = 0.04                      c = 0.25                      I = 70 มิลลิเมตร/ชั่วโมง                      Return period = 100 ปี                      อัตราการไหลสูงสุด = 86.16 ลบ.ม./วินาที</p>	<p><b>สภาพโดยรวมของฝาย</b>                      เป็นฝาย คสล. ที่ก่อสร้างโดย อบต.แม่พุง อายุฝายมากกว่า 20 ปี มีสภาพในแต่ละส่วนดังนี้ ส่วน Protection เหนือน้ำ : ไม่มี ส่วนเหนือน้ำ : สภาพปกติโดยรวมใช้งานได้ มีวัชพืชขึ้นน้อย ส่วนควบคุมน้ำ : สภาพปกติโดยรวมใช้งานได้ มีวัชพืชขึ้นน้อย ส่วนท้ายน้ำ : สภาพปกติโดยรวมใช้งานได้ มีวัชพืชขึ้นน้อย ส่วน Protection ท้ายน้ำ : ไม่มี ระบบส่งน้ำ : สภาพปกติโดยรวมใช้งานได้ มีสภาพตะกอนหน้าฝาย : มาก</p> <p><b>แนวทางแก้ไขปรับปรุงเบื้องต้น</b>                      มีสภาพโดยรวมปกติ ควรวางแผนการขุดลอก และกำจัดวัชพืชตามเวลาที่เหมาะสม</p>
