ชื่อฝาย **ชื่อลำน้ำ แม่น้ำ** ลำน้ำสาขาของ **สรอย/แม่น้ำยม** ประเภทลำน้ำ **ลำห้วย** วันที่สำรวจ **25 มิ.ย. 68**
 หมู่บ้าน หมู่ที่ **6 บ้านแม่ตืด** ตำบล **แม่พุง** อำเภอ **วังชิ้น** จังหวัด **แพร่**
 ก่อสร้าง เมื่อปี พ.ศ. **อายุฝาย มากกว่า 20 ปี** หน่วยงานรับผิดชอบ **อบต.แม่พุง** ออกแบบเอง

ผลการตรวจสอบสภาพฝาย

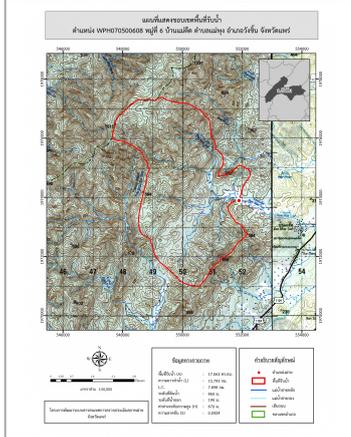
พื้นที่รับน้ำของฝายและข้อมูลประกอบ

ข้อมูลพื้นที่รับน้ำของฝาย
 A = 17.06 ตารางกิโลเมตร
 L = 15.8 กิโลเมตร
 LC = 7.9 กิโลเมตร
 H = 670 เมตร
 s = 0.04
 c = 0.25
 I = 70 มิลลิเมตร/ชั่วโมง
 Return period = 100 ปี
 อัตราการไหลสูงสุด = 83.01 ลบ.ม./วินาที
