ชื่อฝาย **ชื่อลำน้ำ แม่ตืด** ลำน้ำสาขาของ **สรอย/แม่น้ำยม** ประเภทลำน้ำ **ลำห้วย** วันที่สำรวจ **25 มิ.ย. 68**  
 หมู่บ้าน หมู่ที่ **6 บ้านแม่ตืด** ตำบล **แม่พุง** อำเภอ **วังชิ้น** จังหวัด **แพร่**  
 ก่อสร้าง เมื่อปี พ.ศ. **อายุฝาย มากกว่า 15 ปี** หน่วยงานรับผิดชอบ **อบต.แม่พุง** ออกแบบเอง

ผลการตรวจสอบสภาพฝาย

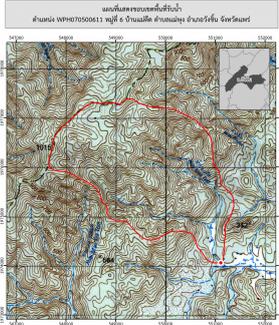
พื้นที่รับน้ำของฝายและข้อมูลประกอบ	สภาพโดยรวมของฝายและแนวทางแก้ไขปรับปรุงเบื้องต้น

<p><b>ข้อมูลพื้นที่รับน้ำของฝาย</b>                      A = 7.37 ตารางกิโลเมตร                      L = 6.86 กิโลเมตร                      LC = 3.43 กิโลเมตร                      H = 660 เมตร                      s = 0.1                      c = 0.25                      I = 100 มิลลิเมตร/ชั่วโมง                      Return period = 100 ปี                      อัตราการไหลสูงสุด = 51.2 ลบ.ม./วินาที</p>	<p><b>สภาพโดยรวมของฝาย</b>                      เป็นฝาย คสล. ที่ก่อสร้างโดย อบต.แม่พุง อายุฝายมากกว่า 15 ปี มีสภาพในแต่ละส่วนดังนี้ ส่วน Protection เหนือน้ำ : ไม่มี ส่วนเหนือน้ำ : ไม่มี ส่วนควบคุมน้ำ : สภาพปกติโดยรวมใช้งานได้ มีการกัดเซาะ แตรกร้าว และทรุดตัวน้อย มีวัชพืชขึ้นน้อย ส่วนท้ายน้ำ : สภาพปกติโดยรวมใช้งานได้ มีวัชพืชขึ้นน้อย ส่วน Protection ท้ายน้ำ : ไม่มี ระบบส่งน้ำ : สภาพปกติโดยรวมใช้งานได้ มีสภาพตะกอนหน้าฝาย : มาก</p> <p><b>แนวทางแก้ไขปรับปรุงเบื้องต้น</b>                      มีสภาพโดยรวมปกติ ควรวางมาตรการขุดลอก และกำจัดวัชพืชตามเวลาที่เหมาะสม</p>
