ชื่อฝาย **ชื่อลำน้ำ แม่ตืด** ลำน้ำสาขาของ **สรอย/แม่น้ำยม** ประเภทลำน้ำ **ลำห้วย** วันที่สำรวจ **25 มิ.ย. 68**
 หมู่บ้าน หมู่ที่ **6 บ้านแม่ตืด** ตำบล **แม่พุง** อำเภอ **วังชิ้น** จังหวัด **แพร่**
 ก่อสร้าง เมื่อปี พ.ศ. **อายุฝาย มากกว่า 15 ปี** หน่วยงานรับผิดชอบ **อบต.แม่พุง** ออกแบบเอง

ลักษณะทั่วไป			
ประเภทของสันฝาย : ฝายไหลตกตรง	ความสูงสันฝาย : 0.60 เมตร	ความยาวสันฝาย : 8.00 เมตร	
ประตูระบายน้ำ : ไม่มี	ชนิดบานประตู : -	ขนาด (กว้าง*สูง) : -	จำนวน : - ชุด ชนิดเครื่องยกบาน : -
อาคารบังคับน้ำ : มี	แบบเปิด : ฝั่งซ้าย	ชนิดบานประตู : -	ชนิดเครื่องยกบาน : -
ระบบส่งน้ำ : มี	ลักษณะคลอง : คลองดิน	ขนาดท้องคลองกว้าง : 0.70 เมตร	ความยาวประมาณ : 0.30 กิโลเมตรเมตร

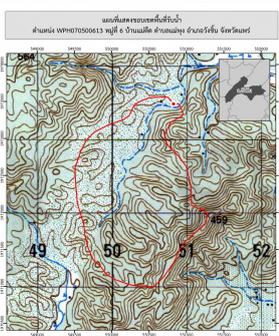
พื้นที่รับน้ำของฝายและข้อมูลประกอบ	สภาพโดยรวมของฝายและแนวทางแก้ไขปรับปรุงเบื้องต้น

<p>ข้อมูลพื้นที่รับน้ำของฝาย A = 3.02 ตารางกิโลเมตร L = 2.39 กิโลเมตร LC = 1.19 กิโลเมตร H = 435 เมตร s = 0.18 c = 0.25 I = 120 มิลลิเมตร/ชั่วโมง Return period = 100 ปี อัตราการไหลสูงสุด = 25.18 ลบ.ม./วินาที</p>	<p>สภาพโดยรวมของฝาย เป็นฝายคสล. ที่ก่อสร้างโดย อบต.แม่พุง อายุฝายมากกว่า 15 ปี มีสภาพในแต่ละส่วนดังนี้ ส่วน Protection เหนือน้ำ : ไม่มี ส่วนเหนือน้ำ : ไม่มี ส่วนควบคุมน้ำ : สภาพปกติโดยรวมใช้งานได้ มีวัชพืชขึ้นน้อย ส่วนท้ายน้ำ : สภาพปกติโดยรวมใช้งานได้ มีวัชพืชขึ้นน้อย ส่วน Protection ท้ายน้ำ : ไม่มี ระบบส่งน้ำ : สภาพปกติโดยรวมใช้งานได้ มีสภาพตะกอนหน้าฝาย : มาก</p> <p>แนวทางแก้ไขปรับปรุงเบื้องต้น มีสภาพโดยรวมปกติ ควรวางแผนการขุดลอก และกำจัดวัชพืชตามเวลาที่เหมาะสม</p>
