ชื่อฝาย **ชื่อลำน้ำ แม่ตืด** **ลำน้ำสาขาของ** สรอย/แม่น้ำยม **ประเภทลำน้ำ** ลำห้วย **วันที่สำรวจ** 25 มิ.ย. 68
หมู่บ้าน หมู่ที่ 6 บ้านแม่ตืด **ตำบล** แม่พุง **อำเภอ** วังชิ้น **จังหวัด** แพร่
ก่อสร้าง เมื่อปี พ.ศ. **อายุฝาย** มากกว่า 10 ปี **หน่วยงานรับผิดชอบ** อบต.แม่พุง **ออกแบบเอง**

ผลการตรวจสอบสภาพฝาย

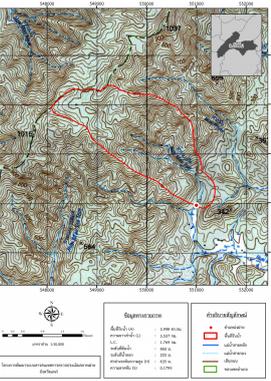
พื้นที่รับน้ำของฝายและข้อมูลประกอบ	สภาพโดยรวมของฝายและแนวทางแก้ไขปรับปรุงเบื้องต้น

<p>ข้อมูลพื้นที่รับน้ำของฝาย A = 3.95 ตารางกิโลเมตร L = 3.54 กิโลเมตร LC = 1.77 กิโลเมตร H = 635 เมตร s = 0.18 c = 0.25 I = 120 มิลลิเมตร/ชั่วโมง Return period = 100 ปี อัตราการไหลสูงสุด = 32.93 ลบ.ม./วินาที</p>	<p>สภาพโดยรวมของฝาย เป็นฝาย คสล. ที่ก่อสร้างโดย อบต.แม่พุง อายุฝายมากกว่า 10 ปี มีสภาพในแต่ละส่วนดังนี้ ส่วน Protection เหนือน้ำ : ไม่มี ส่วนเหนือน้ำ : ไม่มี ส่วนควบคุมน้ำ : สภาพปกติโดยรวมใช้งานได้ มีการกัดเซาะ ทรุดตัว และแตกร่วนน้อย มีวัชพืชขึ้นน้อย ส่วนท้ายน้ำ : สภาพปกติโดยรวมใช้งานได้ มีการกัดเซาะ ทรุดตัว แตกร่วน มีรูโหว่ และเคลื่อนตัวน้อย มีวัชพืชขึ้นน้อย ส่วน Protection ท้ายน้ำ : ไม่มี ระบบส่งน้ำ : สภาพปกติโดยรวมใช้งานได้ มีสภาพตะกอนหน้าฝาย : มาก</p> <p>แนวทางแก้ไขปรับปรุงเบื้องต้น มีสภาพโดยรวมปกติ ควรวางมาตรการขุดลอก และกำจัดวัชพืชตามเวลาที่เหมาะสม</p>
