ชื่อฝาย **ชื่อลำน้ำ** สร้อย **ลำน้ำสาขาของ** แม่น้ำยม **ประเภทลำน้ำ** ลำห้วย **วันที่สำรวจ** 24 มิ.ย. 68
หมู่บ้าน หมู่ที่ 7 บ้านป่าคา **ตำบล** แม่พุง **อำเภอ** วังชิ้น **จังหวัด** แพร่
ก่อสร้าง เมื่อปี พ.ศ. **อายุฝาย** มากกว่า 20 ปี **หน่วยงานรับผิดชอบ** - **ออกแบบเอง**

ผลการตรวจสอบสภาพฝาย

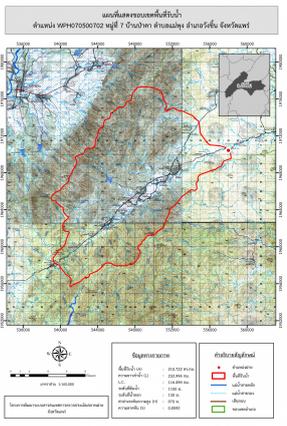
พื้นที่รับน้ำของฝายและข้อมูลประกอบ	สภาพโดยรวมของฝายและแนวทางแก้ไขปรับปรุงเบื้องต้น

<p>ข้อมูลพื้นที่รับน้ำของฝาย A = 210.72 ตารางกิโลเมตร L = 233 กิโลเมตร LC = 116.5 กิโลเมตร H = 970 เมตร s = 0 Return period = 100 ปี อัตราการไหลสูงสุด = 524.57 ลบ.ม./วินาที</p>	<p>สภาพโดยรวมของฝาย เป็นฝาย คสล. ที่ก่อสร้างโดย ที่ว่าการอำเภอวังชิ้น อายุมากกว่า 20 ปี มีสภาพในแต่ละส่วนดังนี้ ส่วน Protection เหนือน้ำ : ไม่มี ส่วนเหนือน้ำ : สภาพปกติโดยรวมใช้งานได้ ส่วนควบคุมน้ำ : สภาพปกติโดยรวมใช้งานได้มีการกัดเซาะ ทรุดตัวและแตกร่วนน้อย ส่วนท้ายน้ำ : สภาพปกติโดยรวมใช้งานได้มีการกัดเซาะ ทรุดตัวและแตกร่วนน้อย ส่วน Protection ท้ายน้ำ : ไม่มี ระบบส่งน้ำ : ไม่มี มีสภาพตะกอนหน้าฝาย : น้อย</p> <p>แนวทางแก้ไขปรับปรุงเบื้องต้น มีสภาพโดยรวมปกติ ควรวางมาตรการขุดลอก และกำจัดวัชพืชตามเวลาที่เหมาะสม</p>
