ชื่อฝาย ปางมะโอแห่งที่ 2 ชื่อลำน้ำ สรอย ลำน้ำสาขาของ แม่น้ำยม ประเภทลำน้ำ ลำห้วย วันที่สำรวจ 24 มิ.ย. 68
 หมู่บ้าน หมู่ที่ 12 บ้านปางมะโอ ตำบล แม่พุง อำเภอ วังชิ้น จังหวัด แพร่
 ก่อสร้าง เมื่อปี พ.ศ. อายุฝาย มากกว่า 10 ปี หน่วยงานรับผิดชอบ กรมชลประทาน ไซ้แบบมาตรฐาน : กรมชลประทาน

ลักษณะทั่วไป			
ประเภทของสันฝาย : ฝายสันนวม	ความสูงสันฝาย : 2.20 เมตร	ความยาวสันฝาย : 25.00 เมตร	
ประตูระบายน้ำ : มี	ชนิดบานประตู : บานตรง	ขนาด (กว้าง*สูง) : 1.50*1.50	จำนวน : 2 ชุด ชนิดเครื่องยกบาน : เครื่องก้านคันชัก
อาคารบังคับน้ำ : ไม่มี			
ระบบส่งน้ำ : ไม่มี	ลักษณะคลอง : -	ขนาดท้องคลองกว้าง : - เมตร	ความยาวประมาณ : - กิโลเมตรเมตร

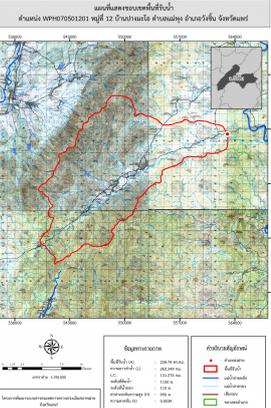
<p>ข้อมูลพื้นที่รับน้ำของฝาย A = 238.74 ตารางกิโลเมตร L = 262.55 กิโลเมตร LC = 131.27 กิโลเมตร H = 990 เมตร s = 0 Return period = 100 ปี อัตราการไหลสูงสุด = 555.32 ลบ.ม./วินาที</p>	<p>สภาพโดยรวมของฝาย</p> <p>เป็นฝายที่ก่อสร้างโดยกรมชลประทาน และยังไม่ได้ถ่ายโอน อายุฝายมากกว่า 10 ปี มีสภาพในแต่ละส่วนดังนี้ ส่วน Protection เหนือน้ำ : ไม่สามารถมองเห็น ส่วนเหนือน้ำ : ปกติสามารถใช้งานได้ มีวัชพืชขึ้นน้อย ส่วนควบคุมน้ำ : ปกติสามารถใช้งานได้ ส่วนท้ายน้ำ : โดยรวมสามารถใช้งานได้มีการกัดเซาะ ทุกตัว แตกร้าว และมีการเคลื่อนตัวน้อยบริเวณลาดด้านข้าง ส่วน Protection ท้ายน้ำ : ไม่สามารถมองเห็น ระบบส่งน้ำ : ไม่มี มีสภาพตะกอนหน้าฝาย : ปานกลาง</p> <p>แนวทางแก้ไขปรับปรุงเบื้องต้น</p> <p>มีสภาพโดยรวมปกติ ควรวางแผนการขุดลอก และกำจัดวัชพืชตามเวลาที่เหมาะสม</p>
