ชื่อฝาย \_\_\_\_\_ ชื่อลำน้ำ แม่พุง ลำน้ำสาขาของ แม่น้ำยม ประเภทลำน้ำ ลำห้วย \_\_\_\_\_ วันที่สำรวจ 24 มิ.ย. 68  
 หมู่บ้าน หมู่ที่ 15 บ้านแม่พุงหลวง ตำบล แม่พุง อำเภอ วังชิ้น จังหวัด แพร่  
 ก่อสร้าง เมื่อปี พ.ศ. \_\_\_\_\_ อายุฝาย มากกว่า 15 ปี หน่วยงานรับผิดชอบ อบต.แม่พุง ออกแบบเอง

ลักษณะทั่วไป			
ประเภทของสันฝาย : ฝายสันมน	ความสูงสันฝาย : 1.00 เมตร	ความยาวสันฝาย : 12.00 เมตร	
ประตูระบายน้ำ : ไม่มี	ชนิดบานประตู : -	ขนาด (กว้าง*สูง) : -	จำนวน : - ชุด ชนิดเครื่องยกบาน : -
อาคารบังคับน้ำ : มี			
ระบบส่งน้ำ : มี	ลักษณะคลอง : คลองดิน	ขนาดท้องคลองกว้าง : 1.00 เมตร	ความยาวประมาณ : 1.50 กิโลเมตรเมตร

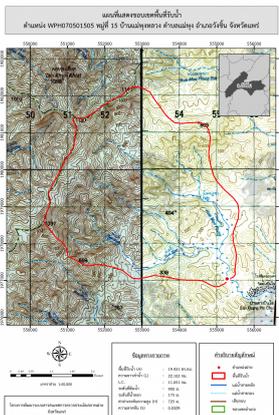
พื้นที่รับน้ำของฝายและข้อมูลประกอบ	สภาพโดยรวมของฝายและแนวทางแก้ไขปรับปรุงเบื้องต้น

<p><b>ข้อมูลพื้นที่รับน้ำของฝาย</b>                      A = 19.43 ตารางกิโลเมตร                      L = 22.1 กิโลเมตร                      LC = 11.05 กิโลเมตร                      H = 725 เมตร                      s = 0.03                      c =                      I = มิลลิเมตร/ชั่วโมง                      Return period = 100 ปี                      อัตราการไหลสูงสุด = 176.74 ลบ.ม./วินาที</p>	<p><b>สภาพโดยรวมของฝาย</b>                      เป็นฝายในความรับผิดชอบของ อบต.แม่พุง มีสภาพในแต่ละส่วนดังนี้ ส่วน Protection เหนือน้ำ : ไม่มี ส่วนเหนือน้ำ : ไม่มี ส่วนควบคุมน้ำ : มีการกัดเซาะ ทรุดตัว แตกร้าว มีสิ่งกีดขวางทางน้ำ รูโหว่ รั่ว มีการเคลื่อนตัวค่อนข้างมาก และมีวัชพืชขึ้นน้อย ส่วนท้ายน้ำ : มีการกัดเซาะ ทรุดตัว แตกร้าว มีสิ่งกีดขวางทางน้ำ รูโหว่ รั่ว มีการเคลื่อนตัวค่อนข้างมาก และมีวัชพืชขึ้นน้อย ส่วน Protection ท้ายน้ำ : ไม่มี ระบบส่งน้ำ : สภาพปกติโดยรวมใช้งานได้ มีสภาพตะกอนหน้าฝาย : มาก</p> <p><b>แนวทางแก้ไขปรับปรุงเบื้องต้น</b>                      เนื่องจากตัวฝายค่อนข้างทรุดโทรม มีความเสียหายค่อนข้างมากไม่เหมาะกับการปรับปรุงซ่อมแซม ควรรื้อถอน และก่อสร้างใหม่ในรูปแบบ และขนาดที่เหมาะสม</p>
