ชื่อฝาย กลางบ้าน ชื่อลำน้ำ แม่พุง ลำน้ำสาขาของ แม่น้ำยม ประเภทลำน้ำ ลำห้วย วันที่สำรวจ 24 มิ.ย. 68
 หมู่บ้าน หมู่ที่ 15 บ้านแม่พุงหลวง ตำบล แม่พุง อำเภอ วังชิ้น จังหวัด แพร่
 ก่อสร้าง เมื่อปี พ.ศ. อายุฝาย มากกว่า 15 ปี หน่วยงานรับผิดชอบ อบต.แม่พุง ออกแบบเอง

พิกัดฝาย			
X(UTM)	556338	Y(UTM)	1976723
ลักษณะทั่วไป			
ประเภทของสันฝาย : ฝายสันมน	ความสูงสันฝาย : 1.00 เมตร	ความยาวสันฝาย : 10.00 เมตร	
ประตูระบายน้ำ : ไม่มี	ชนิดบานประตู : -	ขนาด (กว้าง*สูง) : -	จำนวน : - ชุด ชนิดเครื่องยกบาน : -
อาคารบังคับน้ำ : ไม่มี			
ระบบส่งน้ำ : ไม่มี	ลักษณะคลอง : -	ขนาดท้องคลองกว้าง : - เมตร	ความยาวประมาณ : - กิโลเมตรเมตร
ข้อมูลประวัติการซ่อม			
ปี พ.ศ.	รายการซ่อม	หน่วยงาน	หมายเหตุ

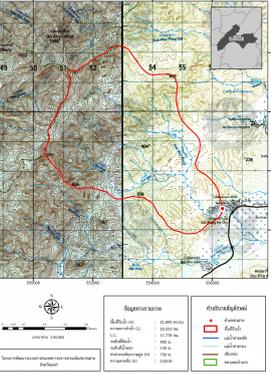
พื้นที่รับน้ำของฝายและข้อมูลประกอบ	สภาพโดยรวมของฝายและแนวทางแก้ไขปรับปรุงเบื้องต้น

<p>ข้อมูลพื้นที่รับน้ำของฝาย</p> <p>A = 21.89 ตารางกิโลเมตร</p> <p>L = 23.55 กิโลเมตร</p> <p>LC = 11.78 กิโลเมตร</p> <p>H = 750 เมตร</p> <p>s = 0.03</p> <p>c =</p> <p>I = มิลลิเมตร/ชั่วโมง</p> <p>Return period = 100 ปี</p> <p>อัตราการไหลสูงสุด = 186.61 ลบ.ม./วินาที</p>	<p>สภาพโดยรวมของฝาย</p> <p>เป็นฝาย คสล. ก่อสร้างโดย อบต.แม่พุง อายุฝายมากกว่า 15 ปี มีสภาพในแต่ละส่วนดังนี้ ส่วน Protection เหนือน้ำ : ไม่มี ส่วนเหนือน้ำ : ไม่มี ส่วนควบคุมน้ำ : สภาพปกติโดยรวมใช้งานได้ มีการกัดเซาะ ทรุดตัว และแตกร่วนน้อย ส่วนท้ายน้ำ : สภาพปกติโดยรวมใช้งานได้ มีการกัดเซาะ ทรุดตัว และแตกร่วนน้อย ส่วน Protection ท้ายน้ำ : ไม่มี ระบบส่งน้ำ : ไม่มี มีสภาพตะกอนหน้าฝาย : มาก</p> <p>แนวทางแก้ไขปรับปรุงเบื้องต้น</p> <p>มีสภาพโดยรวมปกติ ควรวางมาตรการขุดลอก และกำจัดวัชพืชตามเวลาที่เหมาะสม</p>
