# การตรวจสอบสภาพฝายและแนวทางแก้ไขปรับปรุงเพื่อเพิ่มประสิทธิภาพฝาย

รหัสฝายที่ : WPH070501602

ชื่อฝาย ชื่อลำน้ำ แม่ทุ่ง ลำน้ำสาขาของ แม่น้ำยม ประเภทลำน้ำ ลำห้วย วันที่สำรวจ 24 มิ.ย. 68  
หมู่บ้าน หมู่ที่ 16 บ้านวังกวางเหนือ ตำบล แม่ทุ่ง อำเภอ วังชิ้น จังหวัด แพร่  
ก่อสร้าง เมื่อปี พ.ศ. อายุฝาย มากกว่า 20 ปี หน่วยงานรับผิดชอบ - ใช้แบบมาตรฐาน : มข.2527

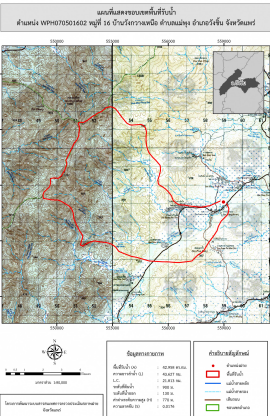
| พื้นที่รับน้ำของฝายและข้อมูลประกอบ | สภาพโดยรวมของฝายและแนวทางแก้ไขปรับปรุงเบื้องต้น |
|---|---|
| <p>ข้อมูลพื้นที่รับน้ำของฝาย</p> <p>A = 42.96 ตารางกิโลเมตร</p> <p>L = 43.63 กิโลเมตร</p> <p>LC = 21.81 กิโลเมตร</p> <p>H = 770 เมตร</p> <p>s = 0.02</p> <p>Return period = 100 ปี</p> <p>อัตราการไหลสูงสุด = 253.85 ลบ.ม./วินาที</p> | <p>สภาพโดยรวมของฝาย</p> <p>เป็นฝาย มข.2527 ที่ก่อสร้างโดย ที่ว่าการอำเภอวังชิ้น อายุฝายมากกว่า 20 ปี</p> <p>มีสภาพในแต่ละส่วนดังนี้ ส่วน Protection เหนือน้ำ : ไม่มี ส่วนเหนือน้ำ : ไม่มี ส่วนควบคุมน้ำ : สภาพปกติโดยรวมใช้งานได้ มีวัชพืชขึ้นน้อย ส่วนท้ายน้ำ : สภาพปกติโดยรวมใช้งานได้ มีวัชพืชขึ้นน้อย ส่วน Protection ท้ายน้ำ : ไม่มี ระบบส่งน้ำ : สภาพปกติโดยรวมใช้งานได้</p> <p>มีสภาพตะกอนหน้าฝาย : ปานกลาง</p> <p>แนวทางแก้ไขปรับปรุงเบื้องต้น</p> <p>มีสภาพโดยรวมปกติ ควรวางแผนการขุดลอก และกำจัดวัชพืชตามเวลาที่เหมาะสม</p> |
