ชื่อฝาย ปู่หมื่น ชื่อลำน้ำ ผาคี ลำน้ำสาขาของ สรอย/แม่น้ำยม ประเภทลำน้ำ ลำห้วย วันที่สำรวจ 20 มิ.ย. 68
 หมู่บ้าน หมู่ที่ 2 บ้านปางไม้ ตำบล ป่าสัก อำเภอ วังชิ้น จังหวัด แพร่
 ก่อสร้าง เมื่อปี พ.ศ. อายุฝาย มากกว่า 15 ปี หน่วยงานรับผิดชอบ อบต.ป่าสัก ออกแบบเอง

ผลการตรวจสอบสภาพฝาย

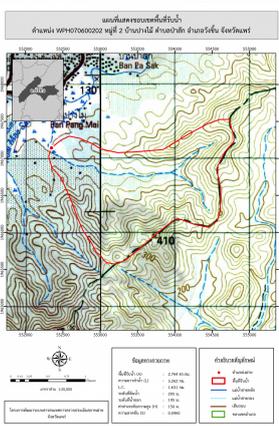
| พื้นที่รับน้ำของฝายและข้อมูลประกอบ | สภาพโดยรวมของฝายและแนวทางแก้ไขปรับปรุงเบื้องต้น |
| <p>ข้อมูลพื้นที่รับน้ำของฝาย A = 2.76 ตารางกิโลเมตร L = 3.26 กิโลเมตร LC = 1.63 กิโลเมตร H = 150 เมตร s = 0.05 c = 0.25 I = 120 มิลลิเมตร/ชั่วโมง Return period = 100 ปี อัตราการไหลสูงสุด = 23.05 ลบ.ม./วินาที</p> | <p>สภาพโดยรวมของฝาย เป็นฝายคสล. ก่อสร้างโดย อบต.ป่าสัก อายุฝายมากกว่า 15 ปี มีสภาพในแต่ละส่วนดังนี้ ส่วน Protection เหนือน้ำ : ไม่มี ส่วนเหนือน้ำ : ไม่มี ส่วนควบคุมน้ำ : สภาพปกติโดยรวมใช้งานได้ ส่วนท้ายน้ำ : สภาพปกติโดยรวมใช้งานได้ มีวัชพืชขึ้นน้อย ส่วน Protection ท้ายน้ำ : ไม่มี ระบบส่งน้ำ : สภาพปกติโดยรวมใช้งานได้ มีสภาพตะกอนหน้าฝาย : น้อย</p> <p>แนวทางแก้ไขปรับปรุงเบื้องต้น มีสภาพโดยรวมปกติ ควรวางแผนการขุดลอก และกำจัดวัชพืชตามเวลาที่เหมาะสม</p> |
