ชื่อฝาย **ชื่อลำน้ำ แม่ตืด** ลำน้ำสาขาของ **สรอย/แม่น้ำยม** ประเภทลำน้ำ **ลำห้วย** วันที่สำรวจ **20 มิ.ย. 68**  
 หมู่บ้าน หมู่ที่ 8 บ้านป่าสักบน ตำบล ป่าสัก อำเภอ วังชิ้น จังหวัด แพร่  
 ก่อสร้าง เมื่อปี พ.ศ. อายุฝาย มากกว่า 10 ปี หน่วยงานรับผิดชอบ **อบต.ป่าสัก** ออกแบบเอง

ผลการตรวจสอบสภาพฝาย

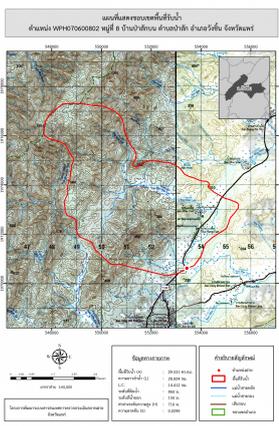
พื้นที่รับน้ำของฝายและข้อมูลประกอบ	สภาพโดยรวมของฝายและแนวทางแก้ไขปรับปรุงเบื้องต้น

<p><b>ข้อมูลพื้นที่รับน้ำของฝาย</b>                      A = 29.53 ตารางกิโลเมตร                      L = 28.82 กิโลเมตร                      LC = 14.41 กิโลเมตร                      H = 710 เมตร                      s = 0.02                      Return period = 100 ปี                      อัตราการไหลสูงสุด = 112.88 ลบ.ม./วินาที</p>	<p><b>สภาพโดยรวมของฝาย</b>                      เป็นฝาย คสล. ก่อสร้างโดย อบต.ป่าสัก อายุฝายมากกว่า 10 ปี มีสภาพในแต่ละส่วนดังนี้ ส่วน Protection เหนือน้ำ : ไม่มี ส่วนเหนือน้ำ : สภาพปกติโดยรวมใช้งานได้ มีวัชพืชขึ้นน้อย ส่วนควบคุมน้ำ : สภาพปกติโดยรวมใช้งานได้ ส่วนท้ายน้ำ : สภาพปกติโดยรวมใช้งานได้ มีการกัดเซาะ และทรุดตัวน้อย มีวัชพืชขึ้นน้อย ส่วน Protection ท้ายน้ำ : ไม่มี ระบบส่งน้ำ : สภาพปกติโดยรวมใช้งานได้ มีสภาพตะกอนหน้าฝาย : น้อย</p> <p><b>แนวทางแก้ไขปรับปรุงเบื้องต้น</b>                      มีสภาพโดยรวมปกติ ควรวางแผนการขุดลอก และกำจัดวัชพืชตามเวลาที่เหมาะสม</p>
