ชื่อฝาย **ชื่อลำน้ำ** ห้วยสลก **ลำน้ำสาขาของ** แม่น้ำยม **ประเภทลำน้ำ** ลำห้วย **วันที่สำรวจ** 17 มิ.ย. 68
หมู่บ้าน หมู่ที่ 2 บ้านเด่น **ตำบล** แม่แก้ง **อำเภอ** วังชิ้น **จังหวัด** แพร่
ก่อสร้าง เมื่อปี พ.ศ. **อายุฝาย** มากกว่า 15 ปี **หน่วยงานรับผิดชอบ** อบต.แม่แก้ง **ออกแบบเอง**

ลักษณะทั่วไป			
ประเภทของสันฝาย : ฝายไหลตกตรง	ความสูงสันฝาย : 1.50 เมตร	ความยาวสันฝาย : 18.00 เมตร	
ประตูระบายน้ำ : ไม่มี	ชนิดบานประตู : -	ขนาด (กว้าง*สูง) : -	จำนวน : - ชุด ชนิดเครื่องยกบาน : -
อาคารบังคับน้ำ : มี	แบบเปิด : ฝั้งซ้าย	ชนิดบานประตู : -	ชนิดเครื่องยกบาน : -
ระบบส่งน้ำ : มี	ลักษณะคลอง : คลองดิน	ขนาดท้องคลองกว้าง : 1.00 เมตร	ความยาวประมาณ : 0.50 กิโลเมตรเมตร

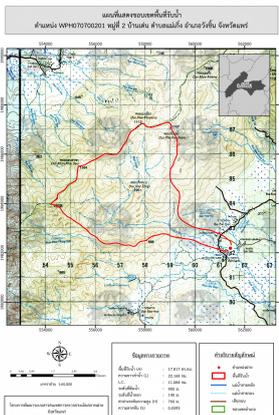
พื้นที่รับน้ำของฝายและข้อมูลประกอบ	สภาพโดยรวมของฝายและแนวทางแก้ไขปรับปรุงเบื้องต้น

<p>ข้อมูลพื้นที่รับน้ำของฝาย A = 17.82 ตารางกิโลเมตร L = 22.17 กิโลเมตร LC = 11.08 กิโลเมตร H = 760 เมตร s = 0.03 c = 0.25 I = 60 มิลลิเมตร/ชั่วโมง Return period = 100 ปี อัตราการไหลสูงสุด = 74.3 ลบ.ม./วินาที</p>	<p>สภาพโดยรวมของฝาย เป็นฝาย คสล. ที่ก่อสร้างโดย อบต.แม่แก้ง อายุมากกว่า 15 ปี มีสภาพในแต่ละส่วนดังนี้ ส่วน Protection เหนือน้ำ : ไม่มี ส่วนเหนือน้ำ : ไม่มี ส่วนควบคุมน้ำ : สภาพปกติโดยรวมใช้งานได้ มีวัชพืชขึ้นน้อย ส่วนท้ายน้ำ : สภาพปกติโดยรวมใช้งานได้ มีการกัดเซาะ ทรุดตัว แตกร้าว มีรูโพรง และมีการเคลื่อนตัวปานกลาง มีวัชพืชขึ้นน้อย ส่วน Protection ท้ายน้ำ : ไม่มี ระบบส่งน้ำ : สภาพปกติโดยรวมใช้งานได้ มีวัชพืชขึ้นน้อย มีสภาพตะกอนหน้าฝาย : มาก</p> <p>แนวทางแก้ไขปรับปรุงเบื้องต้น มีสภาพโดยรวมปกติ มีความเสียหายด้านท้ายน้ำควรได้รับการปรับปรุงเพื่อป้องกันผลกระทบที่อาจเกิดขึ้นกับส่วนควบคุมน้ำ ควรวางมาตรการขุดลอก และกำจัดวัชพืชตามเวลาที่เหมาะสม</p>
