ชื่อฝาย น้ำตก ชื่อลำน้ำ บันเงิน ลำน้ำสาขาของ ห้วยสลก/แม่น้ำยม ประเภทลำน้ำ ลำห้วย วันที่สำรวจ 17 มิ.ย. 68
 หมู่บ้าน หมู่ที่ 3 บ้านบันเงิน ตำบล แม่แก้ง อำเภอ วังชิ้น จังหวัด แพร่
 ก่อสร้าง เมื่อปี พ.ศ. อายุฝาย มากกว่า 20 ปี หน่วยงานรับผิดชอบ - ออกแบบเอง

ผลการตรวจสอบสภาพฝาย

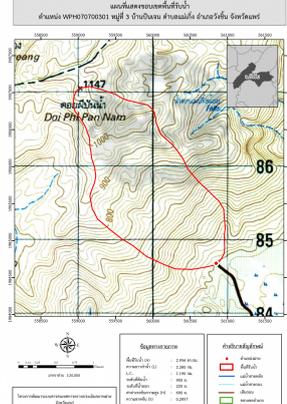
พื้นที่รับน้ำของฝายและข้อมูลประกอบ	สภาพโดยรวมของฝายและแนวทางแก้ไขปรับปรุงเบื้องต้น

<p>ข้อมูลพื้นที่รับน้ำของฝาย</p> <p>A = 2.96 ตารางกิโลเมตร</p> <p>L = 2.38 กิโลเมตร</p> <p>LC = 1.19 กิโลเมตร</p> <p>H = 680 เมตร</p> <p>s = 0.29</p> <p>c = 0.25</p> <p>I = 120 มิลลิเมตร/ชั่วโมง</p> <p>Return period = 100 ปี</p> <p>อัตราการไหลสูงสุด = 24.65 ลบ.ม./วินาที</p>	<p>สภาพโดยรวมของฝาย</p> <p>เป็นฝาย มข.2527 ก่อสร้างโดยที่ว่าการอำเภอวังชิ้น อายุมากกว่า 20 ปี</p> <p>มีสภาพในแต่ละส่วนดังนี้ ส่วน Protection เหนือน้ำ : ไม่มี ส่วนเหนือน้ำ : ไม่มี ส่วนควบคุมน้ำ : สภาพปกติโดยรวมใช้งานดี ส่วนท้ายน้ำ : สภาพปกติโดยรวมใช้งานดี ส่วน Protection ท้ายน้ำ : ไม่มี ระบบส่งน้ำ : ไม่มี มีสภาพตะกอนหน้าฝาย : มาก</p> <p>แนวทางแก้ไขปรับปรุงเบื้องต้น</p> <p>มีสภาพโดยรวมปกติ ควรวางมาตรการขุดลอก และกำจัดวัชพืชตามเวลาที่เหมาะสม</p>
