# การตรวจสอบสภาพฝายและแนวทางแก้ไขปรับปรุงเพื่อเพิ่มประสิทธิภาพฝาย

รหัสฝายที่ : WPH070700401

ชื่อฝาย หลวง ชื่อลำน้ำ ห้วยสลก ลำน้ำสาขาของ แม่น้ำยม ประเภทลำน้ำ ลำห้วย วันที่สำรวจ 17 มิ.ย. 68  
หมู่บ้าน หมู่ที่ 4 บ้านสลก ตำบล แม่แก้ง อำเภอ วังชิ้น จังหวัด แพร่  
ก่อสร้าง เมื่อปี พ.ศ. อายุฝาย มากกว่า 30 ปี หน่วยงานรับผิดชอบ - ออกแบบเอง

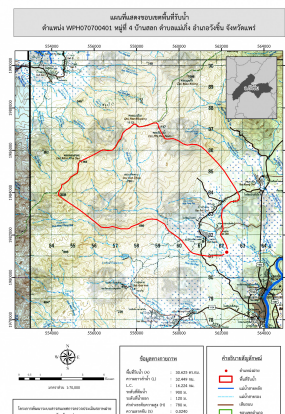
### พื้นที่รับน้ำของฝายและข้อมูลประกอบ

#### ข้อมูลพื้นที่รับน้ำของฝาย

A = 30.62 ตารางกิโลเมตร  
L = 32.45 กิโลเมตร  
LC = 16.22 กิโลเมตร  
H = 780 เมตร  
s = 0.02  
Return period = 100 ปี  
อัตราการไหลสูงสุด = 95.78 ลบ.ม./วินาที
