ชื่อฝาย ชื่อลำน้ำ แม่แก้ง ลำน้ำสาขาของ แม่น้ำยม ประเภทลำน้ำ ลำห้วย วันที่สำรวจ 17 มิ.ย. 68
 หมู่บ้าน หมู่ที่ 7 บ้านค่างใจ ตำบล แม่แก้ง อำเภอ วังชิ้น จังหวัด แพร่
 ก่อสร้าง เมื่อปี พ.ศ. อายุฝาย มากกว่า 10 ปี หน่วยงานรับผิดชอบ อบจ.แพร่ ใช้แบบมาตรฐาน : มข.2527

ผลการตรวจสอบสภาพฝาย

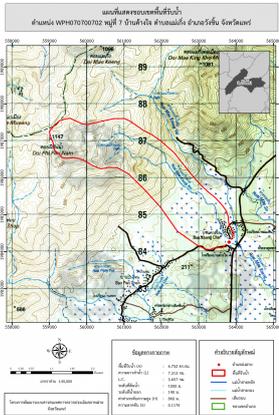
พื้นที่รับน้ำของฝายและข้อมูลประกอบ	สภาพโดยรวมของฝายและแนวทางแก้ไขปรับปรุงเบื้องต้น

<p>ข้อมูลพื้นที่รับน้ำของฝาย</p> <p>A = 6.75 ตารางกิโลเมตร L = 7.31 กิโลเมตร LC = 3.66 กิโลเมตร H = 860 เมตร s = 0.12 c = 0.25 I = 100 มิลลิเมตร/ชั่วโมง Return period = 100 ปี อัตราการไหลสูงสุด = 46.93 ลบ.ม./วินาที</p>	<p>สภาพโดยรวมของฝาย</p> <p>เป็นฝาย มข.2527 ที่ก่อสร้างโดย อบจ.แพร่ อายุมากกว่า 10 ปี มีสภาพในแต่ละส่วนดังนี้ ส่วน Protection เหนือน้ำ : ไม่มี ส่วนเหนือน้ำ : ไม่มี ส่วนควบคุมน้ำ : สภาพปกติโดยรวมใช้งานได้ มีกิ่งไม้และวัชพืชขึ้นกีดขวางทางน้ำปานกลาง ส่วนท้ายน้ำ : สภาพปกติโดยรวมใช้งานได้ มีการกัดเซาะทรุดตัว แตรกร้าว มีรูโพรง และมีการเคลื่อนตัวน้อย มีวัชพืชขึ้นน้อย ส่วน Protection ท้ายน้ำ : ไม่มี ระบบส่งน้ำ : ไม่มี มีสภาพตะกอนหน้าฝาย : มาก</p> <p>แนวทางแก้ไขปรับปรุงเบื้องต้น</p> <p>มีสภาพโดยรวมปกติ</p> <p>มีความเสียหายด้านท้ายน้ำควรได้รับการปรับปรุงเพื่อป้องกันผลกระทบที่อาจเกิดขึ้นกับส่วนควบคุมน้ำ ควรวางมาตรการขุดลอก และกำจัดวัชพืชตามเวลาที่เหมาะสม</p>
