ชื่อฝาย แม่คำมีท่าล้อ ชื่อลำน้ำ แม่คำมี ลำน้ำสาขาของ แม่น้ำยม ประเภทลำน้ำ แม่น้ำสาขา วันที่สำรวจ 5 มิ.ย. 68
 หมู่บ้าน หมู่ที่ 2 บ้านท่าล้อ ตำบล แม่คำมี อำเภอ หนองม่วงไข่ จังหวัด แพร่
 ก่อสร้าง เมื่อปี พ.ศ. 2549 อายุฝาย 19 หน่วยงานรับผิดชอบ อบต.แม่คำมี ไซ้แบบมาตรฐาน : กรมชลประทาน

ลักษณะทั่วไป			
ประเภทของสันฝาย : ฝายสันนวม	ความสูงสันฝาย : 2.20 เมตร	ความยาวสันฝาย : 55.00 เมตร	
ประตูระบายน้ำ : มี	ชนิดบานประตู : บานตรง	ขนาด (กว้าง*สูง) : 1.50*1.50	จำนวน : 4 ชุด ชนิดเครื่องยกบาน : เครื่องก้านคันชัก
อาคารบังคับน้ำ : ไม่มี			
ระบบส่งน้ำ : ไม่มี	ลักษณะคลอง : -	ขนาดท้องคลองกว้าง : - เมตร	ความยาวประมาณ : - กิโลเมตรเมตร

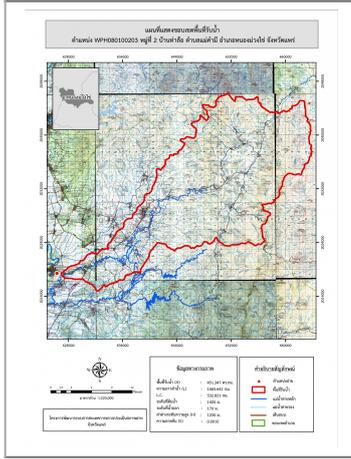
พื้นที่รับน้ำของฝายและข้อมูลประกอบ

ข้อมูลพื้นที่รับน้ำของฝาย
 A = 451.35 ตารางกิโลเมตร
 L = 1065.64 กิโลเมตร
 LC = 532.82 กิโลเมตร
 H = 1250 เมตร
 s = 0
 Return period = 100 ปี
 อัตราการไหลสูงสุด = 742.64 ลบ.ม./วินาที
