# การตรวจสอบสภาพฝายและแนวทางแก้ไขปรับปรุงเพื่อเพิ่มประสิทธิภาพฝาย

รหัสฝายที่ : WPH080200101

ชื่อฝาย ชื่อลำน้ำ ร่องโป่ง ลำน้ำสาขาของ แม่น้ำยม ประเภทลำน้ำ ลำเหมือง วันที่สำรวจ 5 มิ.ย. 68  
หมู่บ้าน หมู่ที่ 1 บ้านหนองม่วงไข่ ตำบล หนองม่วงไข่ อำเภอ หนองม่วงไข่ จังหวัด แพร่  
ก่อสร้าง เมื่อปี พ.ศ. อายุฝาย มากกว่า 15 ปี หน่วยงานรับผิดชอบ ใช้นับแบบมาตรฐาน : มข.2527  
เทศบาลตำบลหนองม่วงไข่

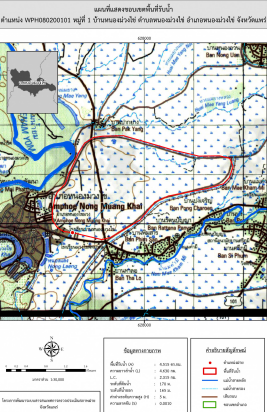
| พื้นที่รับน้ำของฝายและข้อมูลประกอบ | สภาพโดยรวมของฝายและแนวทางแก้ไขปรับปรุงเบื้องต้น |
|---|---|
| <p>ข้อมูลพื้นที่รับน้ำของฝาย</p> <p>A = 4.51 ตารางกิโลเมตร</p> <p>L = 4.63 กิโลเมตร</p> <p>LC = 2.31 กิโลเมตร</p> <p>H = 5 เมตร</p> <p>s = 0</p> <p>c = 0.25</p> <p>l = 55 มิลลิเมตร/ชั่วโมง</p> <p>Return period = 100 ปี</p> <p>อัตราการไหลสูงสุด = 17.26 ลบ.ม./วินาที</p> | <p><b>สภาพโดยรวมของฝาย</b></p> <p>เป็นฝาย มข.2527. ในความรับผิดชอบของ ทต.หนองม่วงไข่ อายุมากกว่า 15 ปี</p> <p>มีสภาพในแต่ละส่วนดังนี้ ส่วน Protection เหนือน้ำ : ไม่มี ส่วนเหนือน้ำ : ไม่มี ส่วนควบคุมน้ำ : สภาพปกติโดยรวมใช้งานได้ ส่วนท้ายน้ำ : สภาพปกติโดยรวมใช้งานได้ ส่วน Protection ท้ายน้ำ : ไม่มี ระบบส่งน้ำ : ไม่มี มีสภาพตะกอนหน้าฝาย : ปานกลาง</p> <p><b>แนวทางแก้ไขปรับปรุงเบื้องต้น</b></p> <p>มีสภาพโดยรวมปกติ ควรวางแผนการขุดลอก และกำจัดวัชพืชตามเวลาที่เหมาะสม</p> |
