การตรวจสอบสภาพฝายและแนวทางแก้ไขปรับปรุงเพื่อเพิ่มประสิทธิภาพฝาย

รหัสฝายที่ : WPH080200401

ชื่อฝาย ชื่อลำน้ำ แมยางน้อย ลำน้ำสาขาของ แมยางหลวง/แม่น้ำยม ประเภทลำน้ำ ลำห้วย วันที่สำรวจ 5 มิ.ย. 68
 หมู่บ้าน หมู่ที่ 4 บ้านปากยาง ตำบล หนองม่วงไข่ อำเภอ หนองม่วงไข่ จังหวัด แพร่
 ก่อสร้าง เมื่อปี พ.ศ. อายุฝาย มากกว่า 20 ปี หน่วยงานรับผิดชอบ ไซ้แบบมาตรฐาน : มข.2527
 เทศบาลตำบลหนองม่วงไข่

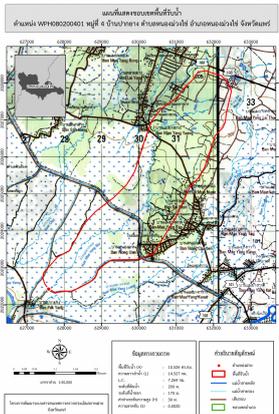
พื้นที่รับน้ำของฝายและข้อมูลประกอบ	สภาพโดยรวมของฝายและแนวทางแก้ไขปรับปรุงเบื้องต้น

<p>ข้อมูลพื้นที่รับน้ำของฝาย</p> <p>A = 10.53 ตารางกิโลเมตร</p> <p>L = 14.53 กิโลเมตร</p> <p>LC = 7.26 กิโลเมตร</p> <p>H = 30 เมตร</p> <p>s = 0</p> <p>c = 0.25</p> <p>l = 35 มิลลิเมตร/ชั่วโมง</p> <p>Return period = 100 ปี</p> <p>อัตราการไหลสูงสุด = 25.6 ลบ.ม./วินาที</p>	<p>สภาพโดยรวมของฝาย</p> <p>เป็นฝาย มข.2527 ก่อสร้างโดย สร้างโดยที่ว่าการอำเภอหนองม่วงไข่ ภายโอนให้กับ ทด.หนองม่วงไข่ มีอายุมากกว่า 20 ปี มีสภาพในแต่ละส่วนดังนี้ ส่วน Protection เหนือน้ำ : ไม่มี ส่วนเหนือน้ำ : ปกติ ส่วนควบคุมน้ำ : ปกติ ส่วนท้ายน้ำ : ปกติ ส่วน Protection ท้ายน้ำ : ไม่มี ระบบส่งน้ำ : ไม่มี มีสภาพตะกอนหน้าฝาย : ปานกลาง</p> <p>แนวทางแก้ไขปรับปรุงเบื้องต้น</p> <p>มีสภาพโดยรวมปกติ สามารถใช้งานต่อไปได้ ควรวางมาตรการการขุดลอก และกำจัดวัชพืชตามเวลาที่เหมาะสม</p> <p>แต่เนื่องจากตำแหน่งฝายในปัจจุบันขวางทางข้ามรถไฟสายเด่นชันเชิงทราย ทางการรถไฟจะรื้อถอน และก่อสร้างใหม่ในตำแหน่งที่เหมาะสม</p>
