# การตรวจสอบสภาพฝายและแนวทางแก้ไขปรับปรุงเพื่อเพิ่มประสิทธิภาพฝาย

รหัสฝายที่ : WPH080200402

ชื่อฝาย ชื่อลำน้ำ แม่น้ำหลวง ลำน้ำสาขาของ แม่น้ำยม ประเภทลำน้ำ ลำห้วย วันที่สำรวจ 5 มิ.ย. 68  
หมู่บ้าน หมู่ที่ 4 บ้านปากยาง ตำบล หนองม่วงไข่ อำเภอ หนองม่วงไข่ จังหวัด แพร่  
ก่อสร้าง เมื่อปี พ.ศ. อายุฝาย มากกว่า 15 ปี หน่วยงานรับผิดชอบ ใช้นับมาตรฐาน : มข.2527  
เทศบาลตำบลหนองม่วงไข่

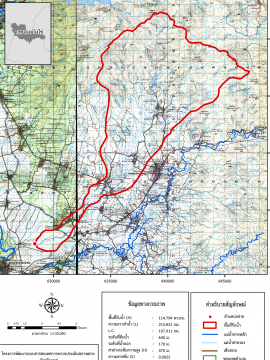
| พื้นที่รับน้ำของฝายและข้อมูลประกอบ | สภาพโดยรวมของฝายและแนวทางแก้ไขปรับปรุงเบื้องต้น |
|---|---|
| <p>ข้อมูลพื้นที่รับน้ำของฝาย</p> <p>A = 114.79 ตารางกิโลเมตร</p> <p>L = 215.82 กิโลเมตร</p> <p>LC = 107.91 กิโลเมตร</p> <p>H = 470 เมตร</p> <p>s = 0</p> <p>Return period = 100 ปี</p> <p>อัตราการไหลสูงสุด = 397.56 ลบ.ม./วินาที</p> | <p>สภาพโดยรวมของฝาย</p> <p>เป็นฝาย มข.2527. ในความรับผิดชอบของ ทต.หนองม่วงไข่ อายุมากกว่า 15 ปี</p> <p>มีสภาพในแต่ละส่วนดังนี้ ส่วน Protection เหนือน้ำ : ไม่มี ส่วนเหนือน้ำ : ไม่มี ส่วนควบคุมน้ำ : มีการกัดเซาะ มีรูโหว่ รั่ว และมีการเคลื่อนตัวน้อย โดยรวมปกติสามารถใช้งานได้</p> <p>มีวัชพืชขึ้นน้อย ส่วนท้ายน้ำ : มีการกัดเซาะ ทรุดตัว และแตกร้าวปานกลาง มีรูโหว่ รั่ว และมีการเคลื่อนตัวน้อย โดยรวมปกติสามารถใช้งานได้ มีวัชพืชขึ้นน้อย ส่วน Protection</p> <p>ท้ายน้ำ : ไม่มี ระบบส่งน้ำ : ไม่มี มีสภาพตะกอนหน้าฝาย : ปานกลาง</p> <p>แนวทางแก้ไขปรับปรุงเบื้องต้น</p> <p>เนื่องจากสภาพฝายค่อนข้างเก่า และทรุดโทรมอาจไม่คุ้มค่าในการปรับปรุง</p> <p>สามารถใช้งานต่อไปได้หากในอนาคตตรวจพบความเสียหายเพิ่มขึ้นควรพิจารณา รื้อถอน และก่อสร้างใหม่ในรูปแบบ และขนาดที่เหมาะสม</p> |
