ชื่อฝาย **ชื่อลำน้ำ ร่องจ้อย** ลำน้ำสาขาของ **คลองชลประทาน/แม่น้ำยม** ประเภทลำน้ำ **ลำห้วย** วันที่สำรวจ **5 มิ.ย. 68**
 หมู่บ้าน หมู่ที่ 4 บ้านปากยาง ตำบล หนองม่วงไข่ อำเภอ หนองม่วงไข่ จังหวัด แพร่
 ก่อสร้าง เมื่อปี พ.ศ. **อายุฝาย มากกว่า 15 ปี** หน่วยงานรับผิดชอบ **ใช้แบบมาตรฐาน : มข.2527**
 เทศบาลตำบลหนองม่วงไข่

ผลการตรวจสอบสภาพฝาย

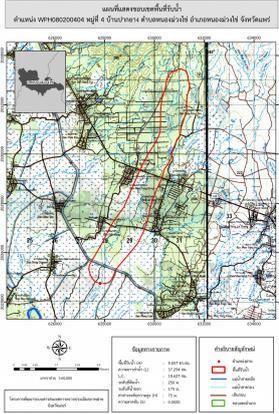
พื้นที่รับน้ำของฝายและข้อมูลประกอบ	สภาพโดยรวมของฝายและแนวทางแก้ไขปรับปรุงเบื้องต้น

<p>ข้อมูลพื้นที่รับน้ำของฝาย A = 9.06 ตารางกิโลเมตร L = 37.25 กิโลเมตร LC = 18.63 กิโลเมตร H = 75 เมตร s = 0 c = 0.25 I = 20 มิลลิเมตร/ชั่วโมง Return period = 100 ปี อัตราการไหลสูงสุด = 12.59 ลบ.ม./วินาที</p>	<p>สภาพโดยรวมของฝาย เป็นฝาย มข.2527. ในความรับผิดชอบของ ทต.หนองม่วงไข่ อายุมากกว่า 15 ปี มีสภาพในแต่ละส่วนดังนี้ ส่วน Protection เหนือน้ำ : ไม่มี ส่วนเหนือน้ำ : ไม่มี ส่วนควบคุมน้ำ : สภาพปกติโดยรวมใช้งานได้ ส่วนท้ายน้ำ : สภาพปกติโดยรวมใช้งานได้ ส่วน Protection ท้ายน้ำ : ไม่มี ระบบส่งน้ำ : ไม่มี มีสภาพตะกอนหน้าฝาย : น้อย</p> <p>แนวทางแก้ไขปรับปรุงเบื้องต้น มีสภาพโดยรวมปกติ ควรวางแผนการขุดลอก และกำจัดวัชพืชตามเวลาที่เหมาะสม</p>
