การตรวจสอบสภาพฝายและแนวทางแก้ไขปรับปรุงเพื่อเพิ่มประสิทธิภาพฝาย

รหัสฝายที่ : WPH080200408

| หมู่บ้าน หมู่ที่ 4 บ้านปากยาง | ตำบล | หนองม่วงไข่ | อำเภอ | หนองม่วงไข่ | จังหวัด | แพร่ | |

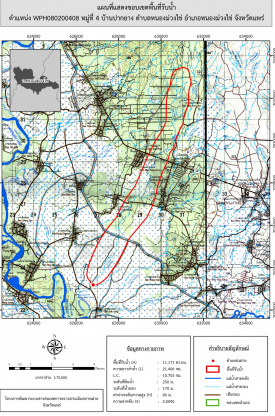
| พื้นที่รับน้ำของฝายและข้อมูลประกอบ | สภาพโดยรวมของฝายและแนวทางแก้ไขปรับปรุงเบื้องต้น |
|---|---|
| <div></div> <div><p><b>ข้อมูลพื้นที่รับน้ำของฝาย</b></p><p>A = 11.17 ตารางกิโลเมตร</p><p>L = 21.41 กิโลเมตร</p><p>LC = 10.7 กิโลเมตร</p><p>H = 80 เมตร</p><p>s = 0</p><p>c = 0.25</p><p>I = 30 มิลลิเมตร/ชั่วโมง</p><p>Return period = 100 ปี</p><p>อัตราการไหลสูงสุด = 23.29 ลบ.ม./วินาที</p></div> | <p><b>สภาพโดยรวมของฝาย</b></p> <p>เป็นฝาย มข.2527. ในความรับผิดชอบของ ทต.หนองม่วงไข่ อายุมากกว่า 15 ปี</p> <p>มีสภาพในแต่ละส่วนดังนี้ ส่วน Protection เหนือน้ำ : ไม่มี ส่วนเหนือน้ำ : ไม่มี ส่วนควบคุมน้ำ : สภาพปกติโดยรวมใช้งานได้ มีวัชพืชขึ้นน้อย ส่วนท้ายน้ำ : สภาพปกติโดยรวมใช้งานได้ มีวัชพืชขึ้นน้อย ส่วน Protection ท้ายน้ำ : ไม่มี ระบบส่งน้ำ : ไม่มี มีสภาพตะกอนหน้าฝาย : น้อย</p> <p><b>แนวทางแก้ไขปรับปรุงเบื้องต้น</b></p> <p>มีสภาพโดยรวมปกติ ควรวางแผนการขุดลอก และกำจัดวัชพืชตามเวลาที่เหมาะสม</p> |
