ชื่อฝาย \_\_\_\_\_ ชื่อลำน้ำ \_\_\_\_\_ ร่องจำ \_\_\_\_\_ ลำน้ำสาขาของ \_\_\_\_\_ แม่น้ำยม \_\_\_\_\_ ประเภทลำน้ำ \_\_\_\_\_ ลำเหมือง \_\_\_\_\_ วันที่สำรวจ 9 มิ.ย. 68  
 หมู่บ้าน หมู่ที่ 5 บ้านย่านยาวเหนือ ตำบล น้ำริด อำเภอ หนองม่วงไข่ จังหวัด แพร่  
 ก่อสร้าง เมื่อปี พ.ศ. \_\_\_\_\_ อายุฝาย มากกว่า 15 ปี หน่วยงานรับผิดชอบ - ออกแบบเอง

ลักษณะทั่วไป			
ประเภทของสันฝาย : ฝายไหลตกตรง	ความสูงสันฝาย : 1.20 เมตร	ความยาวสันฝาย : 11.00 เมตร	
ประตูระบายน้ำ : มี	ชนิดบานประตู : บานตรง	ขนาด (กว้าง*สูง) : 1.00*0.50	จำนวน : 1 ชุด ชนิดเครื่องยกบาน : -
อาคารบังคับน้ำ : ไม่มี			
ระบบส่งน้ำ : ไม่มี	ลักษณะคลอง : -	ขนาดท้องคลองกว้าง : - เมตร	ความยาวประมาณ : - กิโลเมตรเมตร

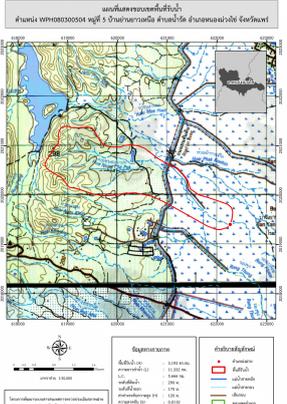
พื้นที่รับน้ำของฝายและข้อมูลประกอบ	สภาพโดยรวมของฝายและแนวทางแก้ไขปรับปรุงเบื้องต้น

<p>ข้อมูลพื้นที่รับน้ำของฝาย</p> <p>A = 3.19 ตารางกิโลเมตร</p> <p>L = 11.33 กิโลเมตร</p> <p>LC = 5.67 กิโลเมตร</p> <p>H = 120 เมตร</p> <p>s = 0.01</p> <p>c = 0.25</p> <p>l = 65 มิลลิเมตร/ชั่วโมง</p> <p>Return period = 100 ปี</p> <p>อัตราการไหลสูงสุด = 14.42 ลบ.ม./วินาที</p>	<p>สภาพโดยรวมของฝาย</p> <p>เป็นฝายที่ก่อสร้างโดย ที่ว่าการอำเภอหนองม่วงไข่ มีอายุมากกว่า 15 ปี พังเสียหายหมดสภาพ ไม่สามารถใช้งานได้ มีสภาพตะกอนหน้าฝาย : น้อย</p> <p>แนวทางแก้ไขปรับปรุงเบื้องต้น</p> <p>ควรรื้อถอน และก่อสร้างใหม่ในรูปแบบ และขนาดที่เหมาะสม</p>
