ชื่อฝาย ชื่อลำน้ำ ร่องไป ลำน้ำสาขาของ แม่น้ำยม ประเภทลำน้ำ ลำห้วย วันที่สำรวจ 10 มิ.ย. 68
 หมู่บ้าน หมู่ที่ 2 บ้านวังหลวง ตำบล วังหลวง อำเภอ หอมม่วงไข่ จังหวัด แพร่
 ก่อสร้าง เมื่อปี พ.ศ. อายุฝาย มากกว่า 10 ปี หน่วยงานรับผิดชอบ - ใช้แบบมาตรฐาน : มข.2527

ผลการตรวจสอบสภาพฝาย

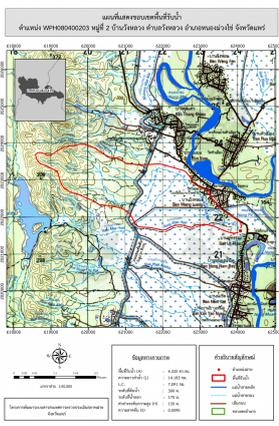
<p>ข้อมูลพื้นที่รับน้ำของฝาย</p> <p>A = 6.34 ตารางกิโลเมตร</p> <p>L = 14.18 กิโลเมตร</p> <p>LC = 7.09 กิโลเมตร</p> <p>H = 130 เมตร</p> <p>s = 0.01</p> <p>c = 0.25</p> <p>I = 55 มิลลิเมตร/ชั่วโมง</p> <p>Return period = 100 ปี</p> <p>อัตราการไหลสูงสุด = 24.22 ลบ.ม./วินาที</p>	<p>สภาพโดยรวมของฝาย</p> <p>เป็นฝาย มข.2527. ก่อสร้างโดยที่ว่าการอำเภอหอมม่วงไข่ อายุมากกว่า 15 ปี</p> <p>มีสภาพในแต่ละส่วนดังนี้ ส่วน Protection เหนือน้ำ : ไม่มี ส่วนเหนือน้ำ : ไม่มี ส่วนควบคุมน้ำ : สภาพปกติโดยรวมใช้งานได้ มีวัชพืชขึ้นน้อย ส่วนท้ายน้ำ : สภาพปกติโดยรวมใช้งานได้ มีวัชพืชขึ้นน้อย ส่วน Protection ท้ายน้ำ : ไม่มี ระบบส่งน้ำ : ไม่มี มีสภาพตะกอนหน้าฝาย : น้อย</p> <p>แนวทางแก้ไขปรับปรุงเบื้องต้น</p> <p>มีสภาพโดยรวมปกติ ควรวางมาตรการขุดลอก และกำจัดวัชพืชตามเวลาที่เหมาะสม</p>
