ชื่อฝาย ชื่อลำน้ำ ร่องไป ลำน้ำสาขาของ แม่น้ำยม ประเภทลำน้ำ ลำห้วย วันที่สำรวจ 10 มิ.ย. 68
 หมู่บ้าน หมู่ที่ 5 บ้านวังหลวง ตำบล วังหลวง อำเภอ หนองม่วงไข่ จังหวัด แพร่
 ก่อสร้าง เมื่อปี พ.ศ. อายุฝาย มากกว่า 15 ปี หน่วยงานรับผิดชอบ อบต.วังหลวง ไซ้แบบมาตรฐาน : มข.2527

ลักษณะทั่วไป			
ประเภทของสันฝาย : ฝายไหลตกตรง	ความสูงสันฝาย : 1.00 เมตร	ความยาวสันฝาย : 10.00 เมตร	
ประตูระบายน้ำ : ไม่มี	ชนิดบานประตู : -	ขนาด (กว้าง*สูง) : -	จำนวน : - ชุด ชนิดเครื่องยกบาน : -
อาคารบังคับน้ำ : ไม่มี			
ระบบส่งน้ำ : ไม่มี	ลักษณะคลอง : -	ขนาดท้องคลองกว้าง : - เมตร	ความยาวประมาณ : - กิโลเมตรเมตร

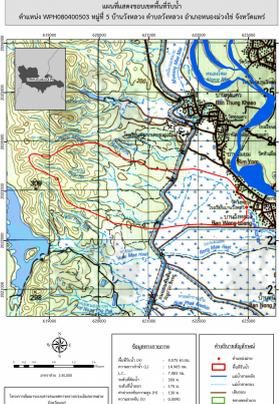
พื้นที่รับน้ำของฝายและข้อมูลประกอบ	สภาพโดยรวมของฝายและแนวทางแก้ไขปรับปรุงเบื้องต้น

<p>ข้อมูลพื้นที่รับน้ำของฝาย</p> <p>A = 4.58 ตารางกิโลเมตร</p> <p>L = 14.96 กิโลเมตร</p> <p>LC = 7.48 กิโลเมตร</p> <p>H = 130 เมตร</p> <p>s = 0.01</p> <p>c = 0.25</p> <p>I = 55 มิลลิเมตร/ชั่วโมง</p> <p>Return period = 100 ปี</p> <p>อัตราการไหลสูงสุด = 17.49 ลบ.ม./วินาที</p>	<p>สภาพโดยรวมของฝาย</p> <p>เป็นฝาย มข.2527. ก่อสร้างโดยที่ว่าการอำเภอหนองม่วงไข่ อายุมากกว่า 15 ปี</p> <p>มีสภาพในแต่ละส่วนดังนี้ ส่วน Protection เหนือน้ำ : ไม่มี ส่วนเหนือน้ำ : ไม่มี ส่วนควบคุมน้ำ : สภาพปกติโดยรวมใช้งานดี มีวัชพืชขึ้นปานกลาง ส่วนท้ายน้ำ : สภาพปกติโดยรวมใช้งานดี มีวัชพืชขึ้นน้อย ส่วน Protection ท้ายน้ำ : ไม่มี ระบบส่งน้ำ : ไม่มี มีสภาพตะกอนหน้าฝาย : น้อย</p> <p>แนวทางแก้ไขปรับปรุงเบื้องต้น</p> <p>มีสภาพโดยรวมปกติ ควรวางมาตรการขุดลอก และกำจัดวัชพืชตามเวลาที่เหมาะสม</p>
