ชื่อฝาย เวียงม่วง ชื่อลำน้ำ แม่คำมี ลำน้ำสาขาของ แม่น้ำยม ประเภทลำน้ำ แม่น้ำสาขา วันที่สำรวจ 4 มิ.ย. 68
 หมู่บ้าน หมู่ที่ 1 บ้านสะเลียมเหนือ ตำบล ตำนกธรรม อำเภอ หนองม่วงไข่ จังหวัด แพร่
 ก่อสร้าง เมื่อปี พ.ศ. อายุฝาย มากกว่า 30 ปี หน่วยงานรับผิดชอบ ออกแบบเอง
 ที่ว่าการอำเภอหนองม่วงไข่

พิกัดฝาย			
X(UTM)	634196	Y(UTM)	2021799
ลักษณะทั่วไป			
ประเภทของสันฝาย : ฝายไหลตกตรง	ความสูงสันฝาย : 2.00 เมตร	ความยาวสันฝาย : 45.00 เมตร	
ประตุน้ำ : มี	ชนิดบานประตู : บานตรง	ขนาด (กว้าง*สูง) : 1.00*1.00	จำนวน : 1 ชุด ชนิดเครื่องยกบาน : เครื่องกว้านคันทันชัก
อาคารบังคับน้ำ : ไม่มี			
ระบบส่งน้ำ : ไม่มี	ลักษณะคลอง : -	ขนาดท้องคลองกว้าง : - เมตร	ความยาวประมาณ : - กิโลเมตรเมตร
ข้อมูลประวัติการซ่อม			
ปี พ.ศ.	รายการซ่อม	หน่วยงาน	หมายเหตุ

ผลการตรวจสอบสภาพฝาย

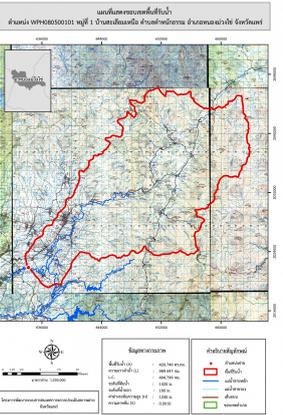
พื้นที่รับน้ำของฝายและข้อมูลประกอบ	สภาพโดยรวมของฝายและแนวทางแก้ไขปรับปรุงเบื้องต้น

<p>ข้อมูลพื้นที่รับน้ำของฝาย A = 420.75 ตารางกิโลเมตร L = 989.6 กิโลเมตร LC = 494.8 กิโลเมตร H = 1240 เมตร s = 0 Return period = 100 ปี อัตราการไหลสูงสุด = 719.22 ลบ.ม./วินาที</p>	<p>สภาพโดยรวมของฝาย เป็นฝาย คลส. ก่อสร้างโดยที่ว่าการอำเภอหนองม่วงไข่ มีอายุมากกว่า 20 ปี มีสภาพในแต่ละส่วนดังนี้ ส่วน Protection เหนือน้ำ : ไม่มี ส่วนเหนือน้ำ : มีการกัดเซาะ ทรุดตัว และแตกร้าวเล็กน้อย โดยรวมยังสามารถใช้งานได้ มีวัชพืชขึ้นน้อย ส่วนควบคุมน้ำ : มีการกัดเซาะ ทรุดตัว และแตกร้าวเล็กน้อย โดยรวมยังสามารถใช้งานได้ มีวัชพืชขึ้นน้อย ส่วนท้ายน้ำ : โดยรวมยังปกติสามารถใช้งานได้ มีวัชพืชขึ้นหนาแน่น ส่วน Protection ท้ายน้ำ : ไม่มี ระบบส่งน้ำ : ไม่มี มีสภาพตะกอนหน้าฝาย : มาก</p> <p>แนวทางแก้ไขปรับปรุงเบื้องต้น เนื่องจากสภาพฝายค่อนข้างเก่า และทรุดโทรมอาจไม่คุ้มค่าในการปรับปรุง สามารถใช้งานต่อไปได้หากในอนาคตตรวจพบความเสียหายเพิ่มขึ้นควรพิจารณาซื้อถอน และก่อสร้างใหม่ในรูปแบบ และขนาดที่เหมาะสม</p>
