ชื่อฝาย **ชื่อลำน้ำ ห้วยย่อย ลำน้ำสาขาของ แม่น้ำยม ประเภทลำน้ำ ลำห้วย วันที่สำรวจ 6 มิ.ย. 68**  
**หมู่บ้าน หมู่ที่ 2 บ้านทุ่งแค้ว ตำบล ทุ่งแค้ว อำเภอ หนองม่วงไข่ จังหวัด แพร่**  
**ก่อสร้าง เมื่อปี พ.ศ. อายุฝาย มากกว่า 15 ปี หน่วยงานรับผิดชอบ - ใช้แบบมาตรฐาน : มข.2527**

พิกัดฝาย			
X(UTM)	621139	Y(UTM)	2024834
ลักษณะทั่วไป			
ประเภทของสันฝาย : ฝายไหลตกตรง	ความสูงสันฝาย : 2.00 เมตร	ความยาวสันฝาย : 8.00 เมตร	
ประตูระบายน้ำ : ไม่มี	ชนิดบานประตู : -	ขนาด (กว้าง*สูง) : -	จำนวน : - ชุด ชนิดเครื่องยกบาน : -
อาคารบังคับน้ำ : ไม่มี			
ระบบส่งน้ำ : ไม่มี	ลักษณะคลอง : -	ขนาดท้องคลองกว้าง : - เมตร	ความยาวประมาณ : - กิโลเมตรเมตร
ข้อมูลประวัติการซ่อม			
ปี พ.ศ.	รายการซ่อม	หน่วยงาน	หมายเหตุ

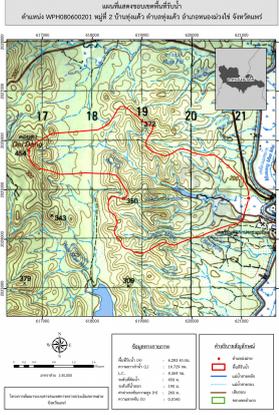
พื้นที่รับน้ำของฝายและข้อมูลประกอบ	สภาพโดยรวมของฝายและแนวทางแก้ไขปรับปรุงเบื้องต้น

<p>ข้อมูลพื้นที่รับน้ำของฝาย</p> <p>A = 6.28 ตารางกิโลเมตร</p> <p>L = 16.73 กิโลเมตร</p> <p>LC = 8.36 กิโลเมตร</p> <p>H = 260 เมตร</p> <p>s = 0.02</p> <p>c = 0.25</p> <p>I = 55 มิลลิเมตร/ชั่วโมง</p> <p>Return period = 100 ปี</p> <p>อัตราการไหลสูงสุด = 24.02 ลบ.ม./วินาที</p>	<p><b>สภาพโดยรวมของฝาย</b></p> <p>เป็นฝาย มข.2527. ก่อสร้างโดยที่ว่าการอำเภอหนองม่วงไข่ อายุมากกว่า 15 ปี</p> <p>มีสภาพในแต่ละส่วนดังนี้ ส่วน Protection เหนือน้ำ : ไม่มี ส่วนเหนือน้ำ : ไม่มี ส่วนควบคุมน้ำ : สภาพปกติโดยรวมใช้งานดี มีวัชพืชขึ้นน้อย ส่วนท้ายน้ำ : สภาพปกติโดยรวมใช้งานดี มีวัชพืชขึ้นน้อย ส่วน Protection ท้ายน้ำ : ไม่มี ระบบส่งน้ำ : ไม่มี มีสภาพตะกอนหน้าฝาย : มาก</p> <p><b>แนวทางแก้ไขปรับปรุงเบื้องต้น</b></p> <p>มีสภาพโดยรวมปกติ ควรวางมาตรการขุดลอก และกำจัดวัชพืชตามเวลาที่เหมาะสม</p>
