ชื่อฝาย **ชื่อลำน้ำ** ห้วยย่อย **ลำน้ำสาขาของ** แม่น้ำยม **ประเภทลำน้ำ** ลำห้วย **วันที่สำรวจ** 6 มิ.ย. 68  
**หมู่บ้าน** หมู่ที่ 2 บ้านทุ่งแก้ว **ตำบล** ทุ่งแก้ว **อำเภอ** หอม่วงไข่ **จังหวัด** แพร่  
**ก่อสร้าง เมื่อปี พ.ศ.** **อายุฝาย** มากกว่า 15 ปี **หน่วยงานรับผิดชอบ** - **ใช้แบบมาตรฐาน** มข.2527

ผลการตรวจสอบสภาพฝาย

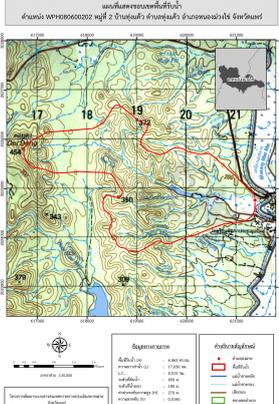
พื้นที่รับน้ำของฝายและข้อมูลประกอบ	สภาพโดยรวมของฝายและแนวทางแก้ไขปรับปรุงเบื้องต้น

<p><b>ข้อมูลพื้นที่รับน้ำของฝาย</b>            A = 6.46 ตารางกิโลเมตร            L = 17.03 กิโลเมตร            LC = 8.52 กิโลเมตร            H = 270 เมตร            s = 0.02            c = 0.25            I = 55 มิลลิเมตร/ชั่วโมง            Return period = 100 ปี            อัตราการไหลสูงสุด = 24.7 ลบ.ม./วินาที</p>	<p><b>สภาพโดยรวมของฝาย</b>            เป็นฝาย มข.2527. ก่อสร้างโดยที่ว่าการอำเภอหอม่วงไข่ อายุมากกว่า 15 ปี            มีสภาพในแต่ละส่วนดังนี้ ส่วน Protection เหนือน้ำ : ไม่มี ส่วนเหนือน้ำ : ไม่มี ส่วนควบคุมน้ำ : สภาพปกติโดยรวมใช้งานดี มีวัชพืชขึ้นน้อย ส่วนท้ายน้ำ : สภาพปกติโดยรวมใช้งานดี มีวัชพืชขึ้นน้อย ส่วน Protection ท้ายน้ำ : ไม่มี ระบบส่งน้ำ : ไม่มี มีสภาพตะกอนหน้าฝาย : มาก</p> <p><b>แนวทางแก้ไขปรับปรุงเบื้องต้น</b>            มีสภาพโดยรวมปกติ ควรวางมาตรการขุดลอก และกำจัดวัชพืชตามเวลาที่เหมาะสม</p>
