ชื่อฝาย **ชื่อลำน้ำ ห้วยย่อย ลำน้ำสาขาของ แม่น้ำยม ประเภทลำน้ำ ลำห้วย วันที่สำรวจ 7 มิ.ย. 68**
หมู่บ้าน หมู่ที่ 3 บ้านทุ่งแค้ว ตำบล ทุ่งแค้ว อำเภอ หอมม่วงไข่ จังหวัด แพร่
ก่อสร้าง เมื่อปี พ.ศ. อายุฝาย มากกว่า 15 ปี หน่วยงานรับผิดชอบ - ไซ้แบบมาตรฐาน : มข.2527

พิกัดฝาย			
X(UTM)	621776	Y(UTM)	2024487

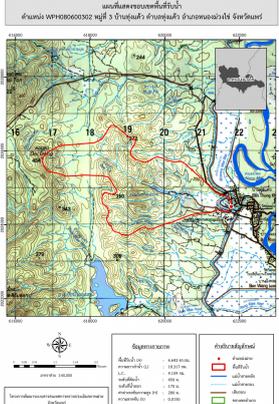
พื้นที่รับน้ำของฝายและข้อมูลประกอบ	สภาพโดยรวมของฝายและแนวทางแก้ไขปรับปรุงเบื้องต้น

<p>ข้อมูลพื้นที่รับน้ำของฝาย</p> <p>A = 6.64 ตารางกิโลเมตร L = 18.32 กิโลเมตร LC = 9.16 กิโลเมตร H = 280 เมตร s = 0.02 c = 0.25 I = 55 มิลลิเมตร/ชั่วโมง Return period = 100 ปี อัตราการไหลสูงสุด = 25.39 ลบ.ม./วินาที</p>	<p>สภาพโดยรวมของฝาย</p> <p>เป็นฝาย มข.2527. ก่อสร้างโดยที่ว่าการอำเภอหอมม่วงไข่ อายุมากกว่า 15 ปี มีสภาพในแต่ละส่วนดังนี้ ส่วน Protection เหนือหน้า : ไม่มี ส่วนเหนือหน้า : ไม่มี ส่วนควบคุมน้ำ : มีการรั่วซึมเล็กน้อย โดยรวมสภาพปกติโดยรวมใช้งานได้ดี ส่วนท้ายน้ำ : มีการรั่วซึมเล็กน้อย โดยรวมสภาพปกติโดยรวมใช้งานได้ดี ส่วน Protection ท้ายน้ำ : ไม่มี ระบบส่งน้ำ : ไม่มี มีสภาพตะกอนหน้าฝาย :น้อย</p> <p>แนวทางแก้ไขปรับปรุงเบื้องต้น</p> <p>เนื่องจากสภาพฝายค่อนข้างเก่า อาจไม่คุ้มค่าในการปรับปรุง สามารถใช้งานต่อไปได้หากในอนาคตตรวจพบความเสียหายเพิ่มขึ้นควรพิจารณาหรือถอนและก่อสร้างใหม่ในรูปแบบ และขนาดที่เหมาะสม</p>
