ชื่อฝาย บ่อเหล็ก ชื่อลำน้ำ ห้วยปุย ลำน้ำสาขาของ แม่น้ำยม ประเภทลำน้ำ ลำห้วย วันที่สำรวจ 6 มิ.ย. 68  
 หมู่บ้าน หมู่ที่ 4 บ้านทุ่งทอง ตำบล ทุ่งแก้ว อำเภอ หอมม่วงไข่ จังหวัด แพร่  
 ก่อสร้าง เมื่อปี พ.ศ. อายุฝาย มากกว่า 20 ปี หน่วยงานรับผิดชอบ - ไซ้แบบมาตรฐาน : มข.2527

ผลการตรวจสอบสภาพฝาย

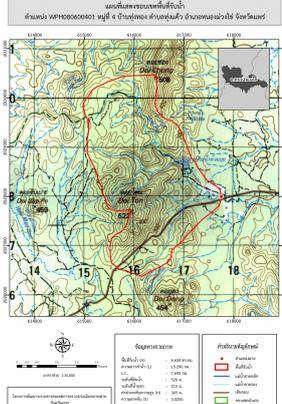
พื้นที่รับน้ำของฝายและข้อมูลประกอบ	สภาพโดยรวมของฝายและแนวทางแก้ไขปรับปรุงเบื้องต้น

<p>ข้อมูลพื้นที่รับน้ำของฝาย</p> <p>A = 6.63 ตารางกิโลเมตร                      L = 15.29 กิโลเมตร                      LC = 7.64 กิโลเมตร                      H = 305 เมตร                      s = 0.02                      c = 0.25                      I = 65 มิลลิเมตร/ชั่วโมง                      Return period = 100 ปี                      อัตราการไหลสูงสุด = 29.97 ลบ.ม./วินาที</p>	<p><b>สภาพโดยรวมของฝาย</b></p> <p>เป็นฝาย มข.2527. ก่อสร้างโดยที่ว่าการอำเภอหอมม่วงไข่ อายุมากกว่า 20 ปี มีสภาพในแต่ละส่วนดังนี้ ส่วน Protection เหนือน้ำ : ไม่มี ส่วนเหนือน้ำ : ไม่มี ส่วนควบคุมน้ำ : มีการรั่วลอดใต้ตัวฝายค่อนข้างมากไม่คุ้มค่าในการปรับปรุง ส่วนท้ายน้ำ : มีการรั่วลอดใต้ตัวฝายค่อนข้างมากไม่คุ้มค่าในการปรับปรุง ส่วน Protection ท้ายน้ำ : ไม่มี ระบบส่งน้ำ : ไม่มี มีสภาพตะกอนหน้าฝาย : มาก</p> <p><b>แนวทางแก้ไขปรับปรุงเบื้องต้น</b></p> <p>เนื่องจากสภาพฝายค่อนข้างเก่า และทรุดโทรมอาจไม่คุ้มค่าในการปรับปรุง ควรพิจารณาซื้อถอน และก่อสร้างใหม่ในรูปแบบ และขนาดที่เหมาะสม</p>
