ชื่อลำน้ำ แม่จาง

วันที่สำรวจ 26 เมษายน 2566

จังหวัด ลำปาง

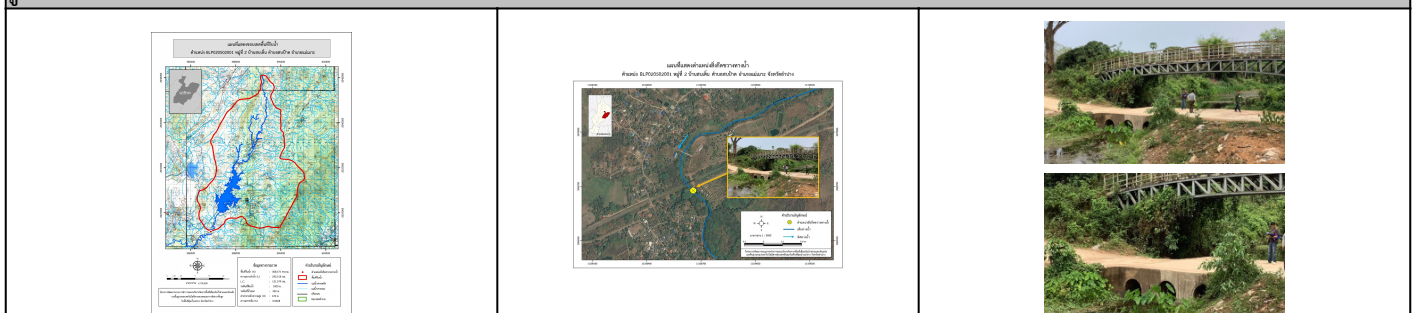
รูปภาพประกอบ

ลักษณะความเสียหาย น้ำท่วม ระดับ น้อย

> โดยมนุษย์ จาก ระบบสาธารณสุขโรค: ท่อลอดถนนที่ตัดลำน้ำมีขนาดเล็กเกินไประบายน้ำหลากไม่ทัน  
สิ่งปฏิกูล

สภาพปัญหาการกีดขวางทางน้ำ	แนวทางและวิธีการแก้ไขปัญหabeื้องต้น
<p>เป็นท่อลอดกลมขนาดเส้นผ่านศูนย์กลาง 1.00 เมตร จำนวน 3 ช่องใช้เป็นทางข้ามชั่วคราวยอมให้มีการไหลล้นข้ามเส้นทางได้ในช่วงน้ำหลาก แต่เนื่องจากเป็นลำน้ำสายหลักหน้าตัดลำน้ำก่อนและหลังท่อลอดดังกล่าวสามารถรองรับปริมาณน้ำได้ แต่ท่อลอดดังกล่าวมีเศษกิ่งไม้ และสิ่งปฏิกูลมาติดทำให้ระดับน้ำด้านเหนือน้ำสูงกว่าปกติในปีที่มีปริมาณน้ำมากทำให้เอ่อล้นตลิ่ง</p>	<p>ข้อมูลพื้นที่รับน้ำของตำแหน่งที่เกิดปัญหา A = 308.571 ตารางกิโลเมตร อัตราการไหลสูงสุด = 382.52 ลบ.ม./วินาที Return period = 100 ปี</p> <p>เนื่องจากบริเวณดังกล่าวใช้เป็นทางข้ามชั่วคราวไม่มีความจำเป็นที่จะต้องก่อสร้างสะพานขนาดใหญ่เนื่องจากมีปริมาณการสัญจรน้อย ดังนั้นมีแนวทางแก้ไข 2 ทางคือ</p> <ol style="list-style-type: none"> <li>1. ควบคุมท่อ หรือกำจัดสิ่งปฏิกูล และวางมาตรการตรวจสอบบริเวณปากท่อเพื่อช่วยในการระบายน้ำในฤดูน้ำหลาก</li> <li>2. เปลี่ยนเป็นท่อลอดเหลี่ยมเพื่อช่วยในการระบายน้ำได้ดีขึ้นและวางมาตรการตรวจสอบบริเวณปากท่อเพื่อช่วยในการระบายน้ำ ในฤดูน้ำหลาก</li> </ol> <p>ความลาดชันท้องน้ำ 0.0028</p>

โดยวิธี ยังไม่ได้ดำเนินการ ผลการดำเนินการ ไม่ได้ผล
