ชื่อลำน้ำ ห้วยแม่ต๊อบ
หมู่บ้าน หมู่ที่ 4 ทาน

เป็นสาขาของแม่น้ำ น้างาว/แม่น้ำยม
ตำบล จางเหนือ อำเภอ แม่เมาะ จังหวัด ลำปาง

วันที่สำรวจ 28 เมษายน 2566

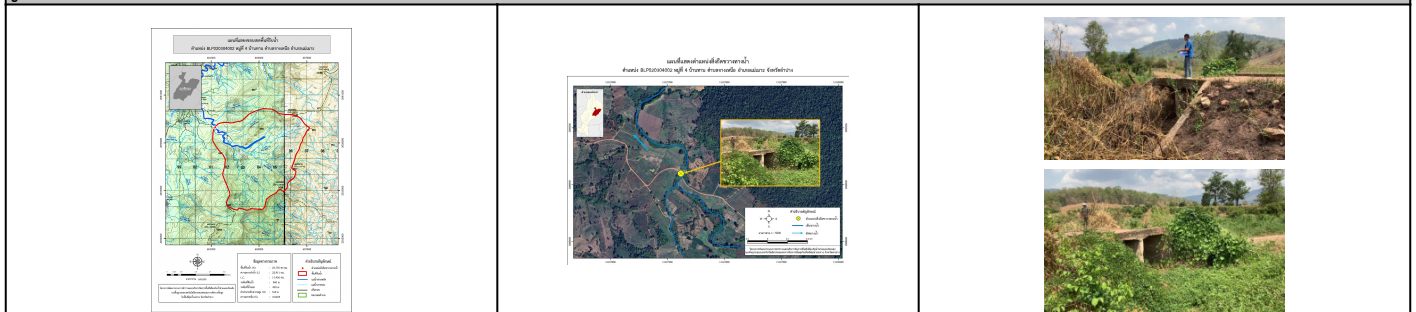
รูปภาพประกอบ

ลักษณะความเสียหาย น้ำท่วม ระดับ น้อย

- > โดยธรรมชาติ ตลิ่งพังการกัดเซาะ ลำน้ำคดเคี้ยวมาก
- > โดยมนุษย์ จาก ระบบสาธารณสุขปกค: ท่อลอดถนนที่ตัดลำน้ำมีขนาดเล็กเกินไประบายน้ำหลากไม่ทัน
สิ่งปฏิภูม

ระดับการกีดขวาง ปานกลาง คิดเป็น 30-70%

สภาพปัญหาการกีดขวางทางน้ำ	แนวทางและวิธีการแก้ไขปัญหายเบื้องต้น
เป็นท่อลอดเหลี่ยมขนาด กว้าง 2.00 เมตร สูง 2.00 เมตร จำนวน 2 ช่อง เป็นเข้าพื้นที่เกษตร มีการทับถมของตะกอนบริเวณปากท่อด้านเหนือน้ำ มีต้นไม้ และวัชพืชขึ้นปกคลุมปานกลาง ทำให้เกิดการกีดขวางเปลี่ยนแปลงทิศทางน้ำ	ข้อมูลพื้นที่รับน้ำของตำแหน่งที่เกิดปัญหา A = 25.735 ตารางกิโลเมตร อัตราการไหลสูงสุด = 61.11 ลบ.ม./วินาที Return period = 100 ปี ขนาดท่อมีความเหมาะสมแล้วสามารถรองรับปริมาณน้ำหลากได้ แต่เนื่องจาก บริเวณปากท่อด้านเหนือน้ำ มีต้นไม้ และวัชพืชขึ้นปกคลุม และตะกอน ลำน้ำมีความคดเคี้ยว เมื่อมีน้ำหลากมักกีดขวางบริเวณปากท่อนั้นควรก่อสร้างผนัง ป้องกันการกีดขวางทางด้านเหนือน้ำ และท้ายน้ำ ความลาดชันท้องน้ำ 0.0223
