ชื่อลำน้ำ ห้วยแม่ทะ

วันที่สำรวจ 9 พฤษภาคม 2566

หมู่บ้าน หมู่ที่ 9 นาคพัฒนา

จังหวัด ลำปาง

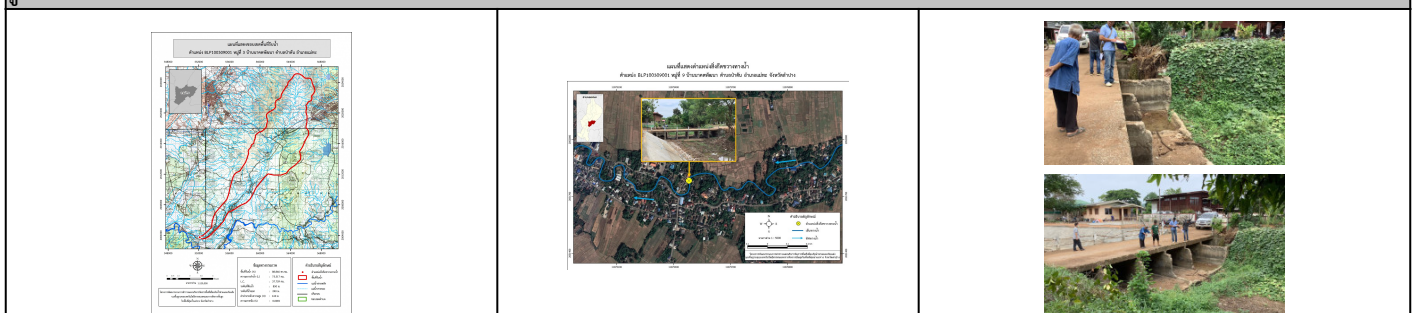
รูปภาพประกอบ

ลักษณะความเสียหาย น้ำท่วม ระดับ ปานกลาง

> โดยมนุษย์ จาก ระบบสาธารณสุขปกศ: สะพานมีหน้าตัดแคบเกินไป หรือมีตอม่อมากเกินไปในช่วงฤดูน้ำหลากระบายไม่ทัน
สิ่งปฏิภูม

สภาพปัญหาการกีดขวางทางน้ำ	แนวทางและวิธีการแก้ไขปัญหายเบื้องต้น
เป็นสะพานที่มีตอม่อถี่ และมีหน้าตัดระบายน้ำเล็กกว่าที่ควรจะเป็นในช่วงน้ำหลากมักมีสิ่งปฏิภูมมาติด และเกิดน้ำเอ่อล้นตลิ่งทางด้านเหนือน้ำเข้าท่วมชุมชน	ข้อมูลพื้นที่รับน้ำของตำแหน่งที่เกิดปัญหา A = 88.866 ตารางกิโลเมตร อัตราการไหลสูงสุด = 133.44 ลบ.ม./วินาที Return period = 100 ปี เป็นสะพานเข้าชุมชนซึ่งมีการสัญจรน้อย การที่จะรื้อถอนแล้วก่อสร้างสะพานขนาดที่เหมาะสมซึ่งงบประมาณค่อนข้างมาก ดังนั้นหน้าตัดปัจจุบันยังพอใช้งานได้แต่ควรวางแผนการตรวจสอบบริเวณตอม่อสะพานหากพบว่ามีกิ่งไม้ หรือสิ่งปฏิภูมกีดขวางให้กำจัดออกเพื่อช่วยในการระบายน้ำในฤดูน้ำหลาก หากมีงบประมาณเพียงพอควรรื้อถอนและก่อสร้างสะพานให้สามารถรองรับปริมาณน้ำหลากได้ ความลาดชันตลิ่งน้ำ 0.0081
