ชื่อลำน้ำ ห้วยแม่ทะ เป็นสาขาของแม่น้ำ แม่่น้ำจาง ประเภทลำน้ำ ลำห้วย วันที่สำรวจ 10 พฤษภาคม 2566  
 หมู่บ้าน หมู่ที่ 1 แม่ทะ ตำบล แม่ทะ อำเภอ แม่ทะ จังหวัด ลำปาง

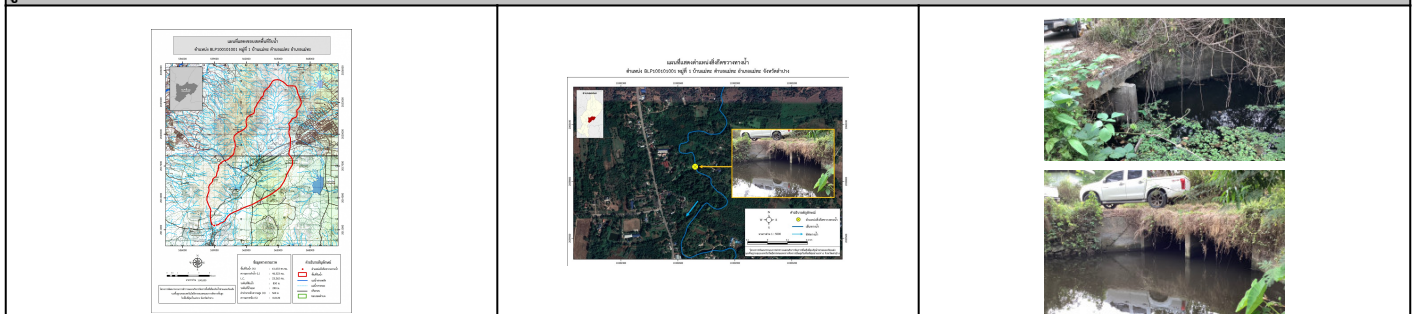
รูปภาพประกอบ

ลักษณะความเสียหาย น้ำท่วม ระดับ ปานกลาง

- > โดยธรรมชาติ -
- > โดยมนุษย์ จาก ระบบสาธารณสุขโรค: ท่อลอดถนนที่ตัดลำน้ำมีขนาดเล็กเกินไประบายน้ำหลากไม่ทัน สิ่งปฏิภูล

ระดับการกีดขวาง น้อย คิดเป็น 1-30%

สภาพปัญหาการกีดขวางทางน้ำ	แนวทางและวิธีการแก้ไขปัญหาเบื้องต้น
เป็นท่อลอดเหลี่ยมขนาด กว้าง 1.80 เมตร สูง 1.80 เมตร จำนวน 2 ช่อง เป็นถนนภายในหมู่บ้าน มีการทับถมของตะกอนบริเวณปากท่อด้านเหนือน้ำ มีดินไม้และวัชพืชขึ้นปกคลุมปานกลาง เมื่อมีน้ำหลากมักไหลล้นข้ามถนนดังกล่าวเนื่องจากท่อลอดมีขนาดเล็ก และอุดตัน ไม่เหมาะสมกับปริมาณน้ำหลาก	ข้อมูลพื้นที่รับน้ำของตำแหน่งที่เกิดปัญหา $A = 61.633$ ตารางกิโลเมตร อัตราการไหลสูงสุด = 105.96 ลบ.ม./วินาที Return period = 100 ปี  เนื่องจากเป็นถนนภายในชุมชนมีพื้นที่ไม่กว้างพอที่จะก่อสร้างสะพานควรเปลี่ยนขนาดท่อเป็นท่อลอดเหลี่ยมขนาด กว้าง 3.00 เมตร สูง 2.00 เมตร จำนวน 4 ช่อง และควรมีผนังป้องกันการกัดเซาะทั้งบริเวณเหนือน้ำ และท้ายน้ำเนื่องจากบริเวณดังกล่าวเป็นพื้นที่ลาดชันมีกระแสน้ำหลากที่ค่อนข้างรุนแรง ความลาดชันท้องน้ำ 0.012
