ชื่อลำน้ำ ห้วยแม่แฝง

วันที่สำรวจ 1 มิถุนายน 2566

หมู่บ้าน หมู่ที่ 4 ห้วยมะเกลือ

จังหวัด ลำปาง

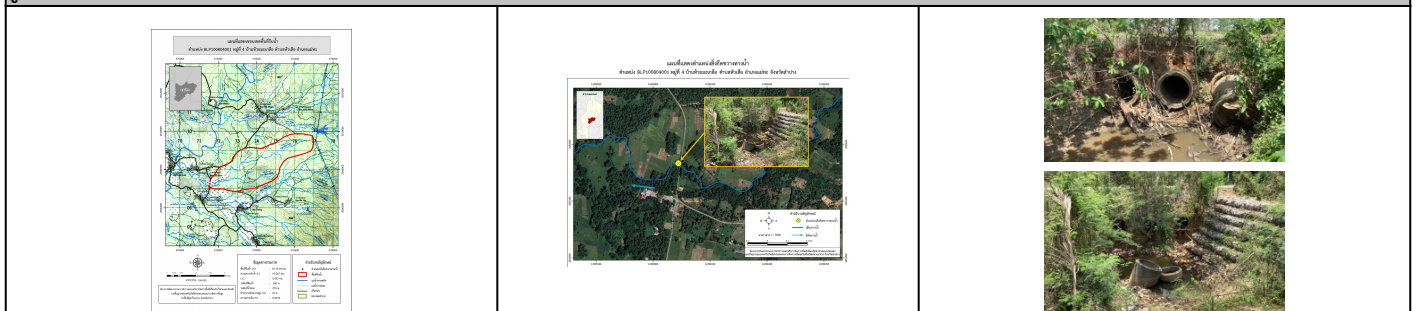
รูปภาพประกอบ

ลักษณะความเสียหาย น้ำท่วม ระดับ น้อย

> โดยมนุษย์ จาก ระบบสาธารณสุขปกศ: ท่อลอดถนนที่ตัดลำน้ำมีขนาดเล็กเกินไประบายน้ำหลากไม่ทัน
สิ่งปลูกสร้าง

ระดับการกีดขวาง ปานกลาง คิดเป็น 30-70%

สภาพปัญหาการกีดขวางทางน้ำ	แนวทางและวิธีการแก้ไขปัญหเบื้องต้น
เป็นท่อลอดกลมขนาดเส้นผ่าศูนย์กลาง 1.00 เมตร จำนวน 3 ช่อง เป็นถนนภายในหมู่บ้าน มีการกีดขวางมากทำให้ถนนทรุดตัว เมื่อมีน้ำหลากมักไหลลงขามถนนดังกล่าวเนื่องจากท่อลอดมีขนาดเล็ก และไม่เหมาะสมกับปริมาณน้ำหลาก	ข้อมูลพื้นที่รับน้ำของตำแหน่งที่เกิดปัญหา A = 8.17 ตารางกิโลเมตร L0 = 10.067 กิโลเมตร H = 70 เมตร C = 0.2 tc = 2.66468106 ชั่วโมง l = 25 มิลลิเมตร/ชั่วโมง อัตราการไหลสูงสุด = 11.36 ลบ.ม./วินาที Return period = 25 ปี ควรเปลี่ยนเป็นท่อลอดเหลี่ยมขนาด กว้าง 1.50 เมตร ลึก 1.50 เมตร จำนวน 2 ช่อง และควรก่อสร้างแนวป้องกันกีดขวางทั้งด้านเหนือน้ำ และท้ายน้ำ เพื่อไม่ให้กีดขวางถนน ความลาดชันท้องน้ำ 0.007
