ชื่อลำน้ำ ลำเหมืองไม่มีชื่อ เป็นสาขาของแม่น้ำ แม่คำมี/ยม ประเภทลำน้ำ ลำเหมือง วันที่สำรวจ 7 พฤษภาคม 2568
 หมู่บ้าน หมู่ที่ 3 บ้านแม่ย่างกาด ตำบล แม่ย่างตาล อำเภอ ร้องกวาง จังหวัด แพร่

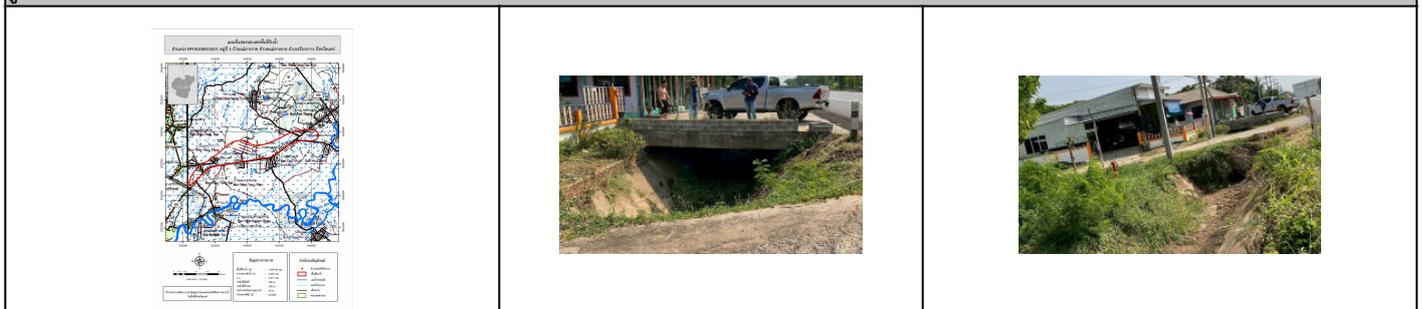
รูปภาพประกอบ

- > โดยธรรมชาติ -
- > โดยมนุษย์ จาก ระบบสาธารณสุขปกศ: ท่อลอดถนนที่ตัดลำน้ำมีขนาดเล็กเกินไประบายน้ำหลากไม่ทัน

สภาพปัญหาการกีดขวางทางน้ำ	แนวทางและวิธีการแก้ไขปัญหาเบื้องต้น
เป็นท่อลอดกลมขนาดเส้นผ่าศูนย์กลาง 0.80 เมตร จำนวน 2 ช่อง ถูกวางไว้ข้างถนน ท่อลอดดังกล่าวมีขนาดที่เล็กเกินไปทำให้ระบายน้ำหลากไม่ทัน และเนื่องจากการทำถนนทับลำน้ำเดิมทำให้ลำน้ำถูกบีบให้เล็กลงจากลำน้ำเดิม เนื่องจากเป็นลำน้ำสายหลักหน้าตัดลำน้ำก่อน และหลังท่อลอดดังกล่าวไม่สามารถรองรับปริมาณน้ำได้	ข้อมูลพื้นที่รับน้ำของตำแหน่งที่เกิดปัญหา $A = 1.69$ ตารางกิโลเมตร $L_0 = 4.63$ กิโลเมตร $H = 20$ เมตร $C = 0.50$ $t_c = 2.08$ ชั่วโมง $I = 38.69$ มิลลิเมตร/ชั่วโมง อัตราการไหลสูงสุด = 9.11 ลบ.ม./วินาที Return period = 5 ปี ควรพิจารณาปรับปรุงโครงสร้างโดยเปลี่ยนเป็นท่อลอดเหลี่ยม ขนาด 1.5 x 2 เมตร จำนวน 1 ช่อง เพื่อขยายหน้าตัดและเพิ่มศักยภาพการระบายน้ำหลาก ความลาดชันท้องน้ำ 0.005
