ชื่อลำน้ำ สามแยก

วันที่สำรวจ 9 พฤษภาคม 2568

หมู่บ้าน หมู่ที่ 8 บ้านครกหนานทา

จังหวัด แพร่

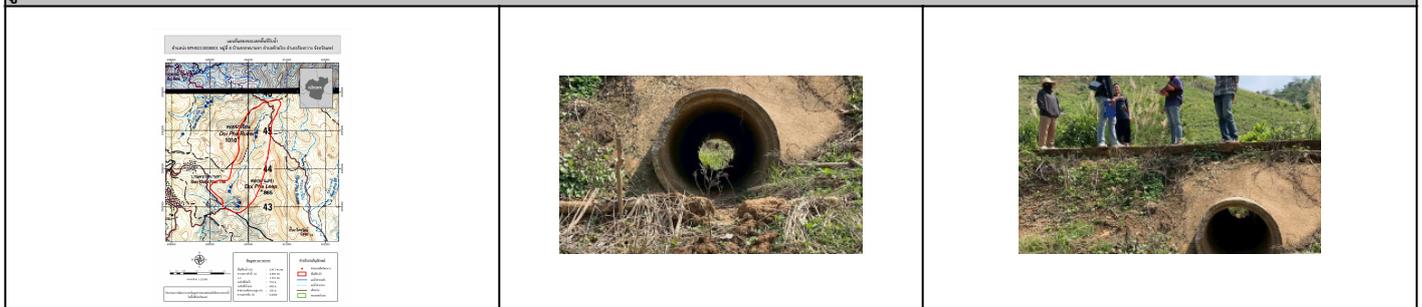
รูปภาพประกอบ

จาก ระบบสาธารณสุขโรค: ท่อลอดถนนที่ตัดลำน้ำมีขนาดเล็กเกินไประบายน้ำหลากไม่ทัน

ระดับการกีดขวาง มาก คิดเป็น มากกว่า 70%

สภาพปัญหาการกีดขวางทางน้ำ	แนวทางและวิธีการแก้ไขปัญหาเบื้องต้น
<p>เป็นท่อลอดกลมขนาดเส้นผ่านศูนย์กลางกว้าง 0.80 เมตร จำนวน 1 ช่อง</p> <p>ถูกวางอยู่ใต้ถนนที่เป็นทางเข้าของหมู่บ้าน</p> <p>ท่อลอดดังกล่าวมีขนาดเล็กกว่าขนาดของลำน้ำมาก</p> <p>ยอมให้มีการไหลย้อนข้ามเส้นทางได้ในช่วงน้ำหลากเล็กน้อยและใช้รับน้ำจากเนินเขา</p> <p>ทำให้ระดับน้ำด้านเหนือน้ำสูงกว่าปกติในปีที่มีปริมาณน้ำมากทำให้เอ่อล้นตลิ่ง</p>	<p>ข้อมูลพื้นที่รับน้ำของตำแหน่งที่เกิดปัญหา</p> <p>A = 2.42 ตารางกิโลเมตร L0 = 3.42 กิโลเมตร H = 130 เมตร C = 0.20</p> <p>tc = 0.60 ชั่วโมง I = 80.49 มิลลิเมตร/ชั่วโมง อัตราการไหลสูงสุด = 10.82 ลบ.ม./วินาที</p> <p>Return period = 5 ปี</p> <p>ควรพิจารณาปรับปรุงโครงสร้างโดยเปลี่ยนเป็นท่อลอดเหลี่ยม ขนาด 1.5 x 1.5 เมตร จำนวน 1 ช่อง เพื่อขยายหน้าตัดและเพิ่มศักยภาพการระบายน้ำหลาก ความลาดชันท้องน้ำ 0.010</p>
