ชื่อลำน้ำ เหมืองหลวง

เป็นสาขาของแม่น้ำ ยม

วันที่สำรวจ 22 กรกฎาคม 2568

หมู่บ้าน หมู่ที่ 3 บ้านหัวฝาย

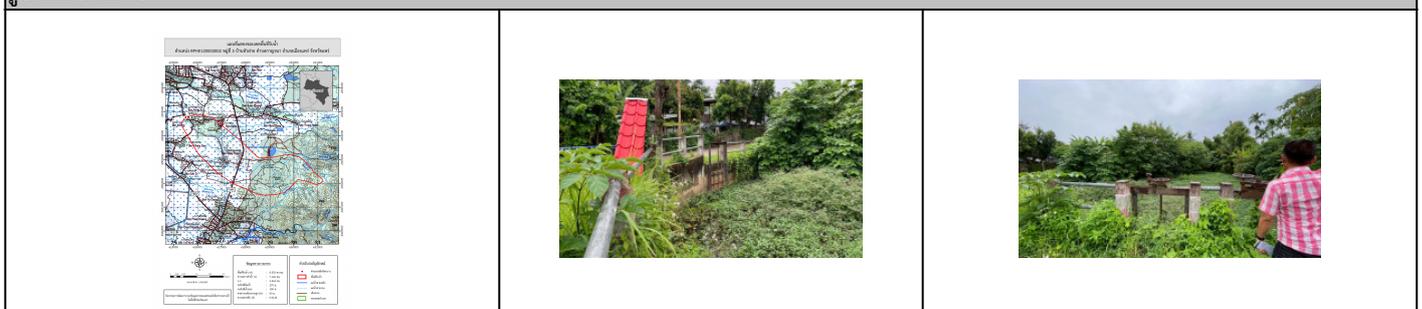
รูปภาพประกอบ

ลักษณะความเสียหาย น้ำท่วม

> โดยมนุษย์ จาก ระบบสาธารณสุขภาค: ท่อลอดถนนที่ตัดลำน้ำมีขนาดเล็กเกินไประบายน้ำหลากไม่ทัน

ระดับการกีดขวาง มาก คิดเป็น มากกว่า 70%

สภาพปัญหาการกีดขวางทางน้ำ	แนวทางและวิธีการแก้ไขปัญหาลำน้ำเบื้องต้น
<p>เป็นประตูน้ำ ขนาดกว้าง 1.00 เมตร สูง 1.00 เมตร จำนวน 3 บาน ส่งน้ำไปยังส่วนต่างๆของอำเภอ ประตูทั้ง 3 มีขนาดที่เล็กกว่าขนาดของลำน้ำ มักมีเศษวัชพืชมาติด ทำให้ระดับน้ำด้านเหนือน้ำสูงกว่าปกติในปีที่มีปริมาณน้ำมากทำให้อ่อนล้นตลิ่ง</p>	<p>ข้อมูลพื้นที่รับน้ำของตำแหน่งที่เกิดปัญหา $A = 8.55$ ตารางกิโลเมตร $L_0 = 7.13$ กิโลเมตร $H = 90$ เมตร $C = 0.35$ $t_c = 2.25$ ชั่วโมง $I = 33.64$ มิลลิเมตร/ชั่วโมง อัตราการไหลสูงสุด = 27.99 ลบ.ม./วินาที Return period = 10 ปี</p> <p>หน้าตัดระบายน้ำมีขนาดที่เหมาะสมแล้ว ควรวางมาตรการขุดลอก กำจัดวัชพืช กิ่งไม้และสิ่งปฏิกูลในลำน้ำเพื่อรองรับน้ำในฤดูน้ำหลาก ควรใส่ประตูควบคุมน้ำไว้ที่ปากลำเหมือง และเปิดปิดให้ถูกต้องตามฤดูกาล ความลาดชันท้องน้ำ 0.005</p>
